# Lote 4 - Rota: Raja Gabágia

**FRATAR**  
ENGENHARIA CONSULTIVA

| Diagnóstico da Calçada | Qualidade do Serviço | |
|---|---|---|
| Endereço: Av. Olegário Maciel, 1985 | 61 | C |
| Num. Lote CTM: 10095500215 | | |

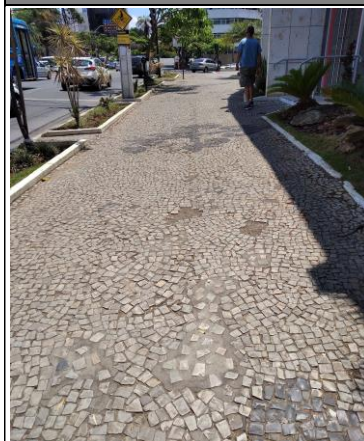
Foto Geral

| ID | Itens Avaliados | Respostas | Nota |
|---|---|---|---|
| P_4 | Existência de Buracos ? | Poucos | 5 |
| P_5 | Condições Gerais do Piso e meio-fio da calçada ? | Regular | 5 |
| P_16 | Classificação geral da calçada pelo pesquisador. | Regular | 5 |

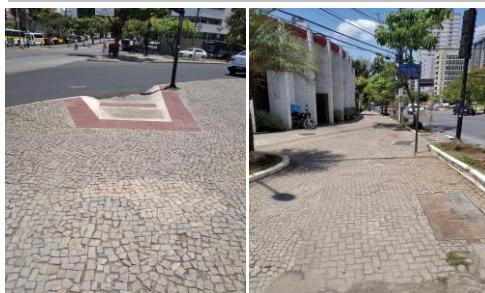
Fotos Complementares - Detalhes do Passeio

| ID | Itens Avaliados | Respostas | Nota |
|---|---|---|---|
| P_7_1_2 | Se for do Tipo 1, O rebaixo tem abas conforme a norma ? | Não | -1 |
| P_7_3 | O rebaixo possui piso tátil ? | Tem só piso de alerta | -1 |
