# Lote 4 - Rota: Raja Gabália

**FRATAR**  
ENGENHARIA CONSULTIVA

| Diagnóstico da Calçada | Qualidade do Serviço | |
| Endereço: Av. Olegário Maciel, 2174 | 71 | B |

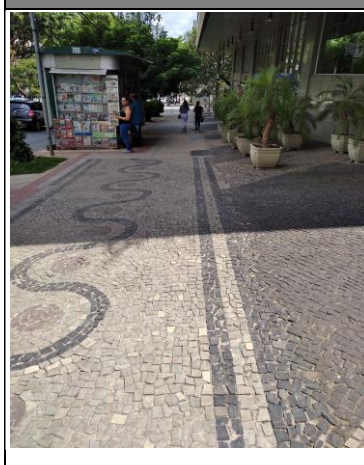
## Foto Geral

| ID | Itens Avaliados | Respostas | Nota |
|---|---|---|---|
| P_16 | Classificação geral da calçada pelo pesquisador. | Regular | 5 |

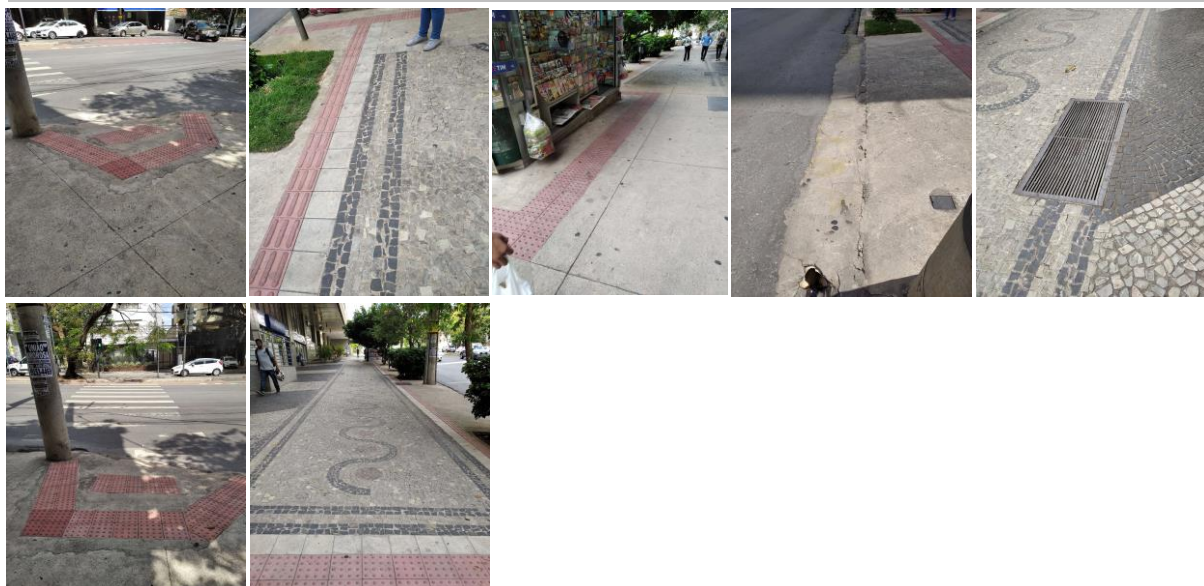
## Fotos Complementares - Detalhes do Passeio

| ID | Itens Avaliados | Respostas | Nota |
|---|---|---|---|
| P_9 | A calçada Possui Rebaixamento de Veículos correto ? | Não | 0 |

| ID | Itens Avaliados | Respostas | Nota |
|---|---|---|---|
| P_7_1_2 | Se for do Tipo 1, O rebaixo tem abas conforme a norma ? | Não | -1 |
| P_7_3 | O rebaixo possui piso tátil ? | Tem só piso de alerta | -1 |
