# Lote 4 - Rota: Raja Gabágia

**FRATAR**  
ENGENHARIA CONSULTIVA

| Diagnóstico da Calçada | Qualidade do Serviço | |
|---|---|---|
| Endereço: Av. Álvares Cabral, 1030 | 59 | C |

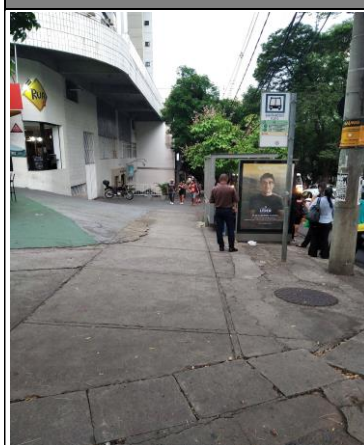
## Foto Geral

| ID | Itens Avaliados | Respostas | Nota |
|---|---|---|---|
| P_4 | Existência de Buracos ? | Poucos | 5 |
| P_5 | Condições Gerais do Piso e meio-fio da calçada ? | Regular | 5 |
| P_6 | Presença de desníveis ? | Leve | 7 |
| P_9 | A calçada Possui Rebaixamento de Veículos correto ? | Não | 0 |
| P_11 | O Passeio está no padrão da SMPU ? | Não | 0 |
| P_16 | Classificação geral da calçada pelo pesquisador. | Regular | 5 |

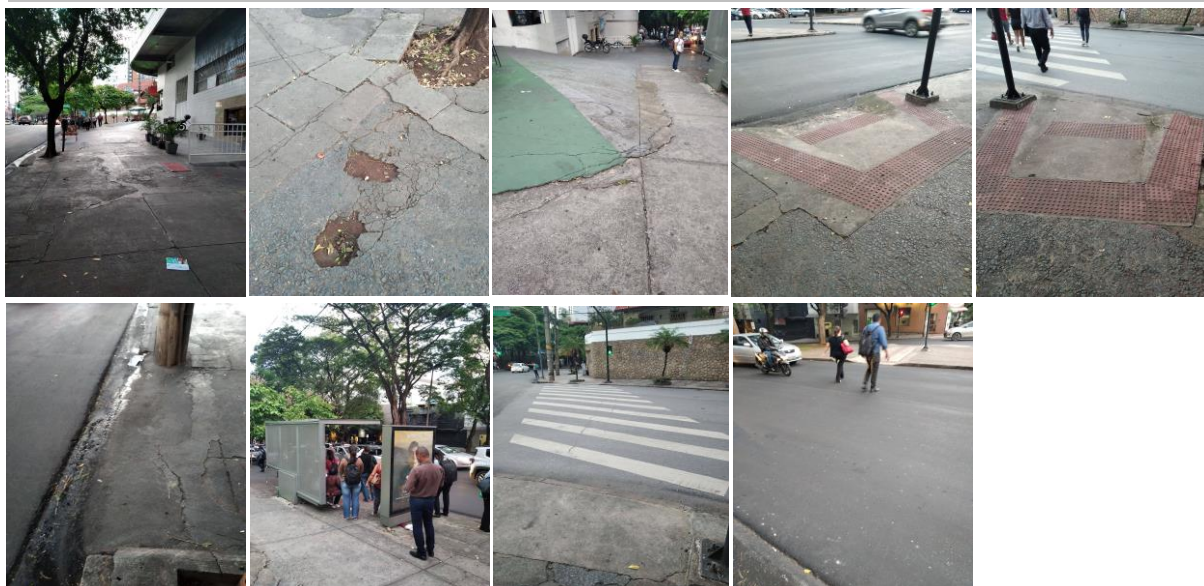
## Fotos Complementares - Detalhes do Passeio

| ID | Itens Avaliados | Respostas | Nota |
|---|---|---|---|
| P_7_1_2 | Se for do Tipo 1, O rebaixo tem abas conforme a norma ? | Não | -1 |
| P_7_3 | O rebaixo possui piso tátil ? | Tem só piso de alerta | -1 |
| P_7_3_1 | O piso tátil de alerta e direcional do rebaixo está conforme a norma ? | Não | -1 |
