# Lote 1 - Rota: Padre Pedro Pinto

**FRATAR**  
ENGENHARIA CONSULTIVA

| Diagnóstico da Calçada | Qualidade do Serviço | |
| Endereço: Rua Padre Pedro Pinto, 6637 | 62 | C |

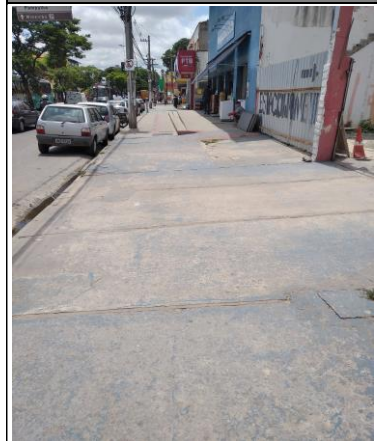
## Foto Geral

| ID | Itens Avaliados | Respostas | Nota |
|---|---|---|---|
| P_4 | Existência de Buracos ? | Poucos | 5 |
| P_5 | Condições Gerais do Piso e meio-fio da calçada ? | Regular | 5 |
| P_6 | Presença de desníveis ? | Leve | 7 |
| P_9 | A calçada Possui Rebaixamento de Veículos correto ? | Não | 0 |
| P_11 | O Passeio está no padrão da SMPU ? | Não | 0 |
| P_16 | Classificação geral da calçada pelo pesquisador. | Regular | 5 |
