# Lote 3 - Rota: Augusto de Lima

**FRATAR**  
ENGENHARIA CONSULTIVA

| Diagnóstico da Calçada | Qualidade do Serviço | |
|---|---|---|
| Endereço: Av. Augusto de Lima, 1551 | 65 | C |
| Data do Registro: 07/11/2019 08:04:17 | | |

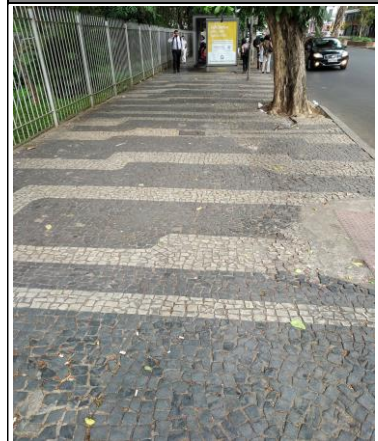
## Foto Geral

| ID | Itens Avaliados | Respostas | Nota |
|---|---|---|---|
| P_4 | Existência de Buracos ? | Poucos | 5 |
| P_5 | Condições Gerais do Piso e meio-fio da calçada ? | Regular | 5 |
| P_16 | Classificação geral da calçada pelo pesquisador. | Regular | 5 |

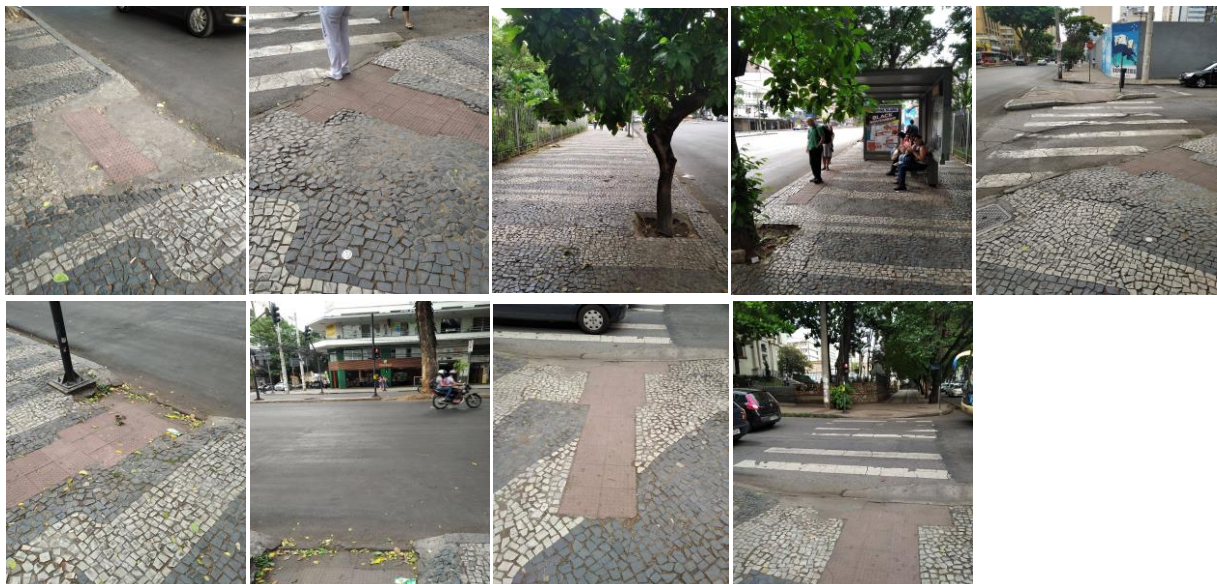
## Fotos Complementares - Detalhes do Passeio

| ID | Itens Avaliados | Respostas | Nota |
|---|---|---|---|
| P_7_1_2 | Se for do Tipo 1, O rebaixo tem abas conforme a norma ? | Não | -1 |
| P_7_3 | O rebaixo possui piso tátil ? | Tem só piso de alerta | -1 |
| P_7_3_1 | O piso tátil de alerta e direcional do rebaixo está conforme a norma ? | Não | -1 |
