# Lote 1 - Rota: Padre Pedro Pinto

**FRATAR**  
ENGENHARIA CONSULTIVA

| Diagnóstico da Calçada | Qualidade do Serviço | |
| Endereço: Rua Padre Pedro Pinto, s/nº | 63 | C |

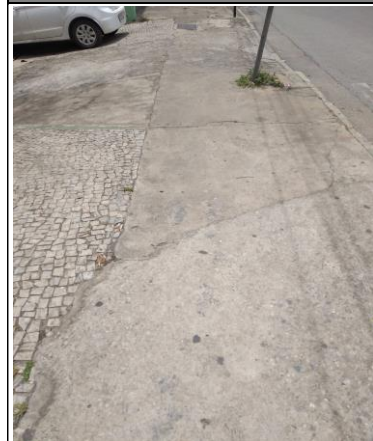
## Foto Geral

| ID | Itens Avaliados | Respostas | Nota |
|---|---|---|---|
| P_5 | Condições Gerais do Piso e meio-fio da calçada ? | Regular | 5 |
| P_6 | Presença de desníveis ? | Leve | 7 |
| P_12 | A testada possui prática de estacionamento sobre o passeio ? | Sim | 0 |
| P_16 | Classificação geral da calçada pelo pesquisador. | Regular | 5 |
