## Lote 4 - Rota: Contorno

| Diagnóstico da Calçada | Qualidade do Serviço | |
| Endereço: Av.Contorno, 1464 | 63 | C |

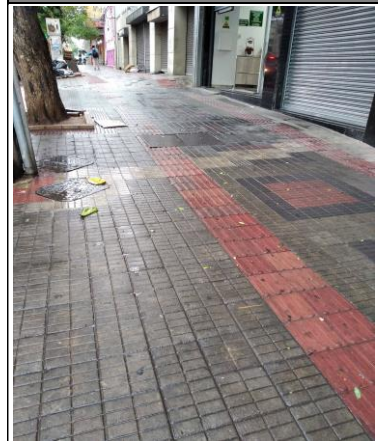
### Foto Geral

| ID | Itens Avaliados | Respostas | Nota |
|---|---|---|---|
| P_4 | Existência de Buracos ? | Poucos | 5 |
| P_5 | Condições Gerais do Piso e meio-fio da calçada ? | Regular | 5 |
| P_6 | Presença de desníveis ? | Médio | 3 |
| P_16 | Classificação geral da calçada pelo pesquisador. | Regular | 5 |

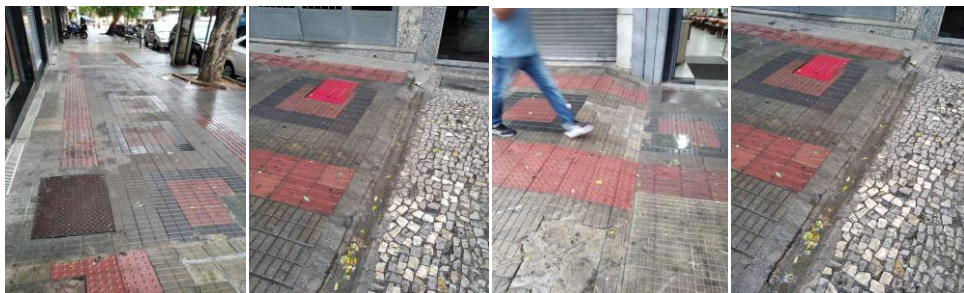
### Fotos Complementares - Detalhes do Passeio

| ID | Itens Avaliados | Respostas | Nota |
|---|---|---|---|
| P_8_1 | O piso tátil está no eixo da faixa livre ? | Não | 0 |
| P_8_7 | O piso tátil tem conexão com os lotes vizinhos? | Não | 0 |
