## Lote 4 - Rota: Contorno

**FRATAR**  
ENGENHARIA CONSULTIVA

| Diagnóstico da Calçada | Qualidade do Serviço | |
| Endereço: Av.Contorno, 10078 | 80 | B |

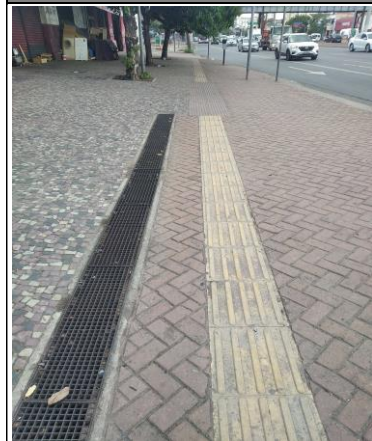
Foto Geral

| ID | Itens Avaliados | Respostas | Nota |
|---|---|---|---|
| P_16 | Classificação geral da calçada pelo pesquisador. | Regular | 5 |

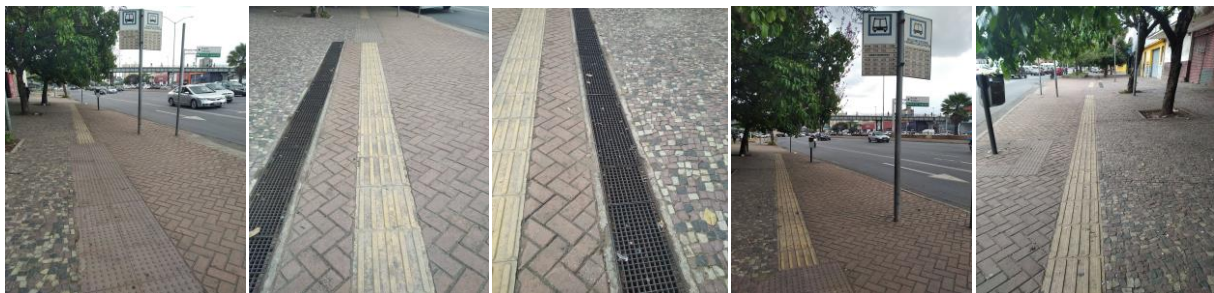
Fotos Complementares - Detalhes do Passeio

| ID | Itens Avaliados | Respostas | Nota |
|---|---|---|---|
| P_4 | Existência de Buracos ? | Poucos | 5 |
| P_11 | O Passeio está no padrão da SMPU ? | Não | 0 |
| P_13 | Existe algum dispositivo de Drenagem sobre a calçada ? | Sim | 0 |
