## Lote 3 - Rota: Antônio Carlos II

| Diagnóstico da Calçada | Qualidade do Serviço | |
| Endereço: Av. Portugal, 1678 | 46 | D |
| Data do Registro: 16/11/2019 11:55:22 | | |

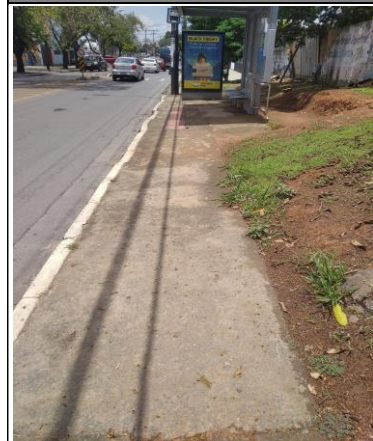
### Foto Geral

| ID | Itens Avaliados | Respostas | Nota |
|---|---|---|---|
| P_4 | Existência de Buracos ? | Muitos | 0 |
| P_5 | Condições Gerais do Piso e meio-fio da calçada ? | Péssimo | 0 |
| P_16 | Classificação geral da calçada pelo pesquisador. | Ruim | 0 |
