| Diagnóstico da Calçada | Qualidade do Serviço | |
| Endereço: Av. Afonso Pena, 4427 | 70 | C |
| Num. Lote CTM: 80120700080 | | |

# Lote 5 - Rota: Afonso Pena

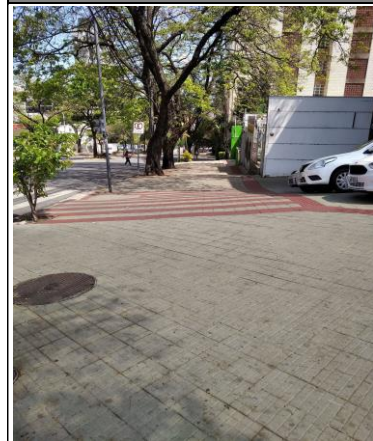
Foto Geral

| ID | Itens Avaliados | Respostas | Nota |
|---|---|---|---|
| P_16 | Classificação geral da calçada pelo pesquisador. | Regular | 5 |

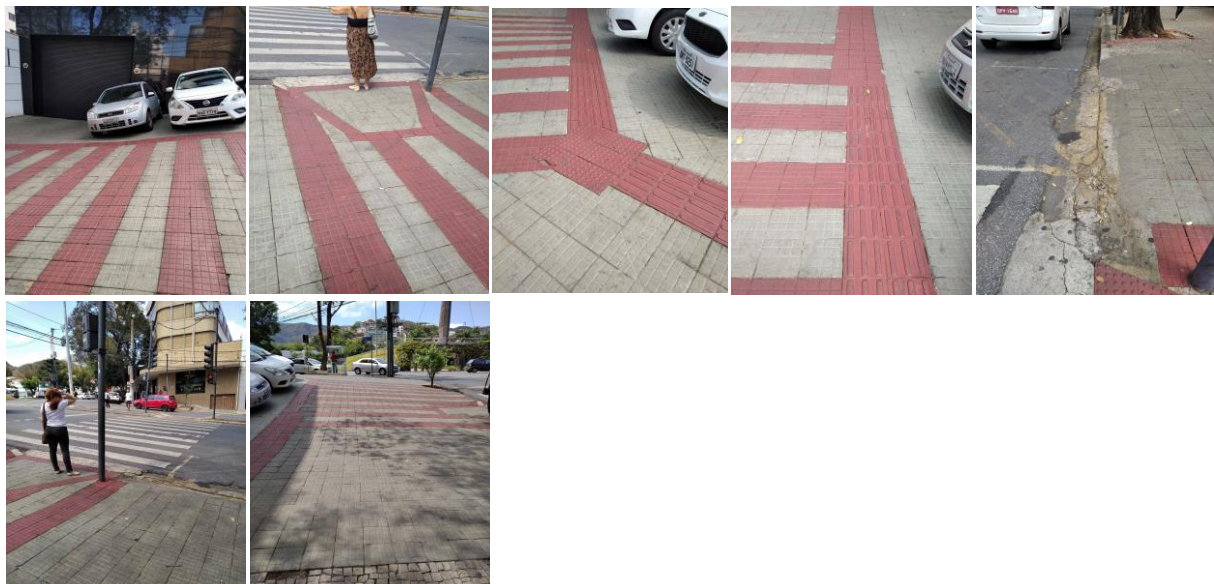
Fotos Complementares - Detalhes do Passeio

| ID | Itens Avaliados | Respostas | Nota |
|---|---|---|---|
| P_6 | Presença de desníveis ? | Leve | 7 |
| P_9 | A calçada Possui Rebaixamento de Veículos correto ? | Não | 0 |
| P_11 | O Passeio está no padrão da SMPU ? | Não | 0 |

| ID | Itens Avaliados | Respostas | Nota |
|---|---|---|---|
| P_7_1_2 | Se for do Tipo 1, O rebaixo tem abas conforme a norma ? | Não | -1 |
| P_7_3_1 | O piso tátil de alerta e direcional do rebaixo está conforme a norma ? | Não | -1 |
| P_8_1 | O piso tátil está no eixo da faixa livre ? | Não | 0 |
