# Lote 4 - Rota: Raja Gabágia

**FRATAR**  
ENGENHARIA CONSULTIVA

| Diagnóstico da Calçada | Qualidade do Serviço | |
| Endereço: Rua São Paulo, 1105 | 68 | C |

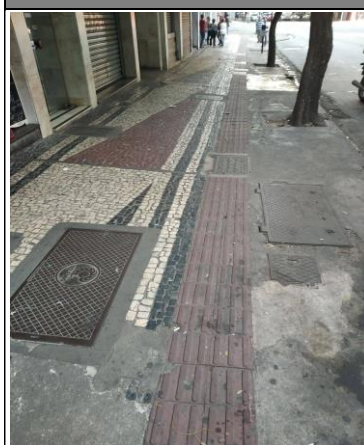
## Foto Geral

| ID | Itens Avaliados | Respostas | Nota |
|---|---|---|---|
| P_5 | Condições Gerais do Piso e meio-fio da calçada ? | Regular | 5 |
| P_9 | A calçada Possui Rebaixamento de Veículos correto ? | Não | 0 |
| P_11 | O Passeio está no padrão da SMPU ? | Não | 0 |
| P_16 | Classificação geral da calçada pelo pesquisador. | Regular | 5 |

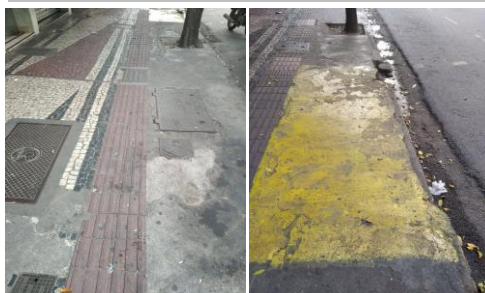
## Fotos Complementares - Detalhes do Passeio

| ID | Itens Avaliados | Respostas | Nota |
|---|---|---|---|
| P_8_1 | O piso tátil está no eixo da faixa livre ? | Não | 0 |
| P_8_2 | Se tem uma leve mudança de direção está conforme a norma ? | Não | 0 |
