# Lote 1 - Rota: Carlos Luz

**FRATAR**  
ENGENHARIA CONSULTIVA

| Diagnóstico da Calçada | Qualidade do Serviço | |
| Endereço: Rua Conceição do Mato Dentro, 404 | 54 | C |

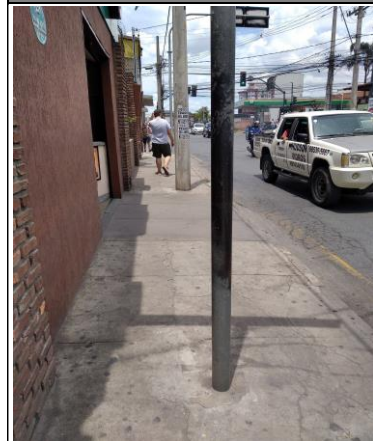
Foto Geral

| ID | Itens Avaliados | Respostas | Nota |
|---|---|---|---|
| P_5 | Condições Gerais do Piso e meio-fio da calçada ? | Regular | 5 |
| P_7 | Tem rebaixamento de calçada para Pedestre ? | Não, mas deveria ter. | 0 |
| P_16 | Classificação geral da calçada pelo pesquisador. | Regular | 5 |
