# Lote 5 - Rota: Sul

**FRATAR**  
ENGENHARIA CONSULTIVA

| Diagnóstico da Calçada | Qualidade do Serviço | |
| Endereço: Av. Nossa Sra. Do Carmo, 1801 | 55 | C |

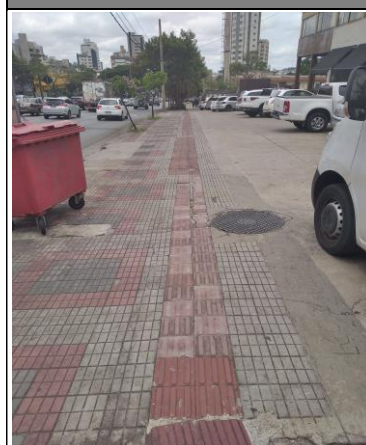
## Foto Geral

| ID | Itens Avaliados | Respostas | Nota |
|---|---|---|---|
| P_4 | Existência de Buracos ? | Poucos | 5 |
| P_5 | Condições Gerais do Piso e meio-fio da calçada ? | Regular | 5 |
| P_9 | A calçada Possui Rebaixamento de Veículos correto ? | Não | 0 |
| P_11 | O Passeio está no padrão da SMPU ? | Não | 0 |
| P_12 | A testada possui prática de estacionamento sobre o passeio ? | Sim | 0 |
| P_16 | Classificação geral da calçada pelo pesquisador. | Regular | 5 |

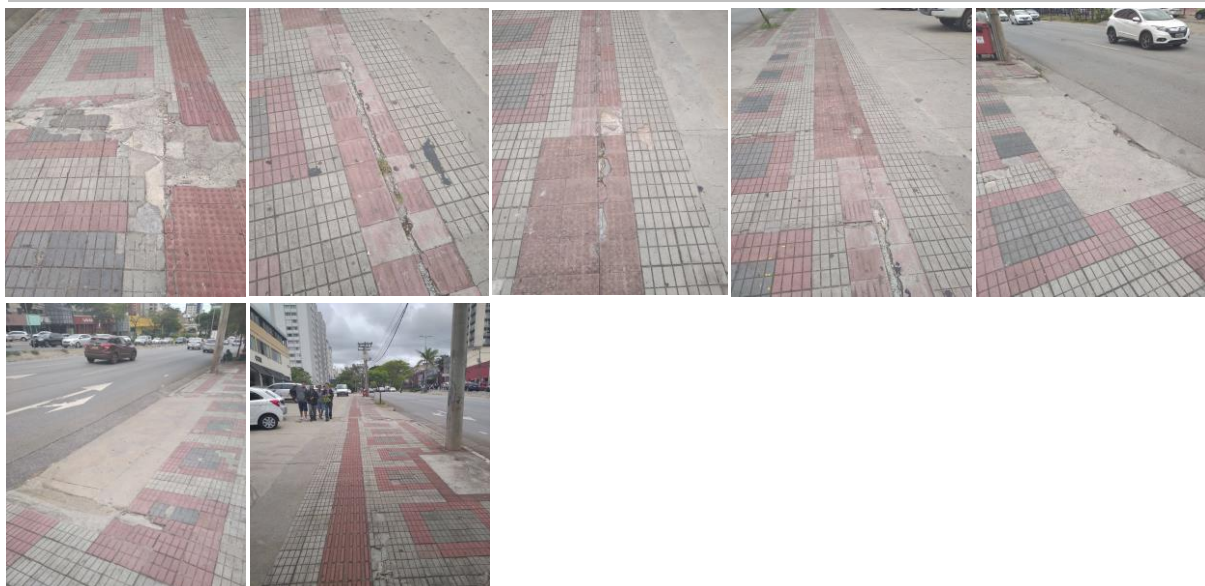
## Fotos Complementares - Detalhes do Passeio

| ID | Itens Avaliados | Respostas | Nota |
|---|---|---|---|
| P_8_1 | O piso tátil está no eixo da faixa livre ? | Não | 0 |
| P_8_8 | O piso tátil está em boas condições aparentes? | Não | 0 |
