# Lote 1 - Rota: Carlos Luz

**FRATAR**  
ENGENHARIA CONSULTIVA

| Diagnóstico da Calçada | Qualidade do Serviço | |
| Endereço: Rua Sena Madureira, 107 | 63 | C |

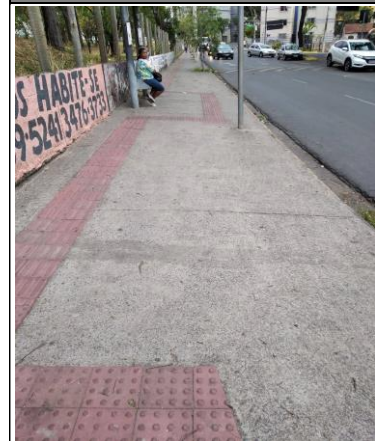
## Foto Geral

| ID | Itens Avaliados | Respostas | Nota |
|---|---|---|---|
| P_4 | Existência de Buracos ? | Poucos | 5 |
| P_16 | Classificação geral da calçada pelo pesquisador. | Regular | 5 |

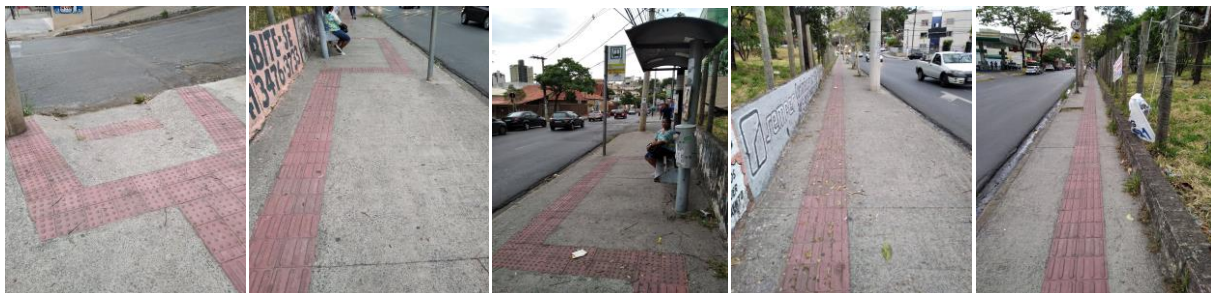
## Fotos Complementares - Detalhes do Passeio

| ID | Itens Avaliados | Respostas | Nota |
|---|---|---|---|
| P_7_1_2 | Se for do Tipo 1, O rebaixo tem abas conforme a norma ? | Não | -1 |
| P_7_3 | O rebaixo possui piso tátil ? | Tem só piso de alerta | -1 |
| P_7_3_1 | O piso tátil de alerta e direcional do rebaixo está conforme a norma ? | Não | -1 |
| P_8_1 | O piso tátil está no eixo da faixa livre ? | Não | 0 |
