# Lote 1 - Rota: Padre Pedro Pinto

**FRATAR**  
ENGENHARIA CONSULTIVA

| Diagnóstico da Calçada | Qualidade do Serviço | |
|---|---|---|
| Endereço: Rua Padre Pedro Pinto, 6170 | 50 | D |
| Num. Lote CTM: 190522700030 | | |

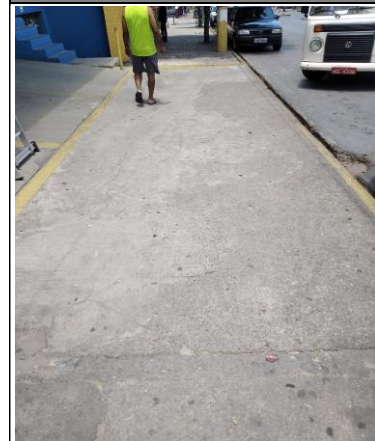
## Foto Geral

| ID | Itens Avaliados | Respostas | Nota |
|---|---|---|---|
| P_6 | Presença de desníveis ? | Severo | 0 |
| P_9 | A calçada Possui Rebaixamento de Veículos correto ? | Não | 0 |
| P_11 | O Passeio está no padrão da SMPU ? | Não | 0 |
| P_16 | Classificação geral da calçada pelo pesquisador. | Ruim | 0 |

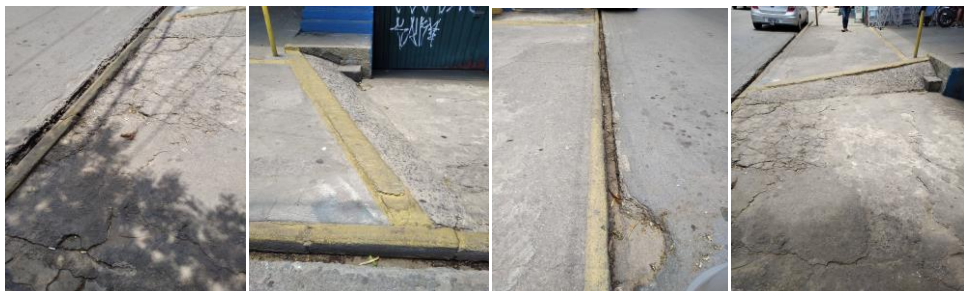
## Fotos Complementares - Detalhes do Passeio

| ID | Itens Avaliados | Respostas | Nota |
|---|---|---|---|
| P_4 | Existência de Buracos ? | Poucos | 5 |
| P_5 | Condições Gerais do Piso e meio-fio da calçada ? | Regular | 5 |
