# Lote 1 - Rota: Noroeste

| Diagnóstico da Calçada | Qualidade do Serviço | |
| Endereço: Av. Abílio Machado, 754 | 60 | C |
| Data do Registro: 08/11/2019 10:27:23 | | |

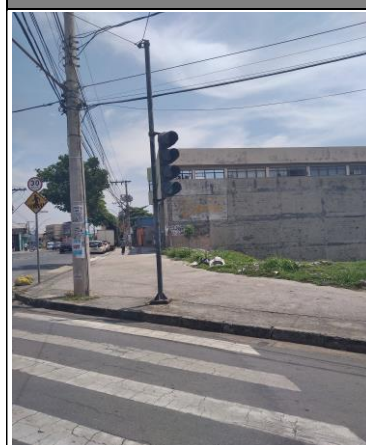
## Foto Geral

| ID | Itens Avaliados | Respostas | Nota |
|---|---|---|---|
| P_5 | Condições Gerais do Piso e meio-fio da calçada ? | Regular | 5 |
| P_7 | Tem rebaixamento de calçada para Pedestre ? | Não, mas deveria ter. | 0 |
| P_11 | O Passeio está no padrão da SMPU ? | Não | 0 |
| P_16 | Classificação geral da calçada pelo pesquisador. | Regular | 5 |
