## Lote 3 - Rota: Leste 3

**FRATAR**  
ENGENHARIA CONSULTIVA

| Diagnóstico da Calçada | Qualidade do Serviço | |
| Endereço: Av. Andradas, 480 | 65 | C |

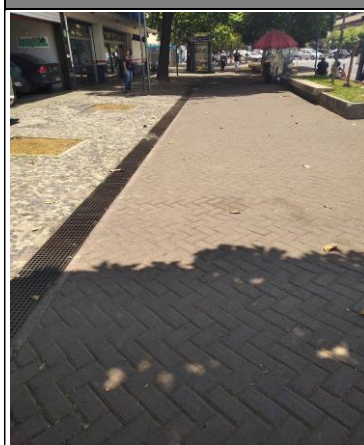
Foto Geral

| ID | Itens Avaliados | Respostas | Nota |
|---|---|---|---|
| P_4 | Existência de Buracos ? | Muitos | 0 |
| P_5 | Condições Gerais do Piso e meio-fio da calçada ? | Regular | 5 |
| P_11 | O Passeio está no padrão da SMPU ? | Não | 0 |
| P_16 | Classificação geral da calçada pelo pesquisador. | Ruim | 0 |

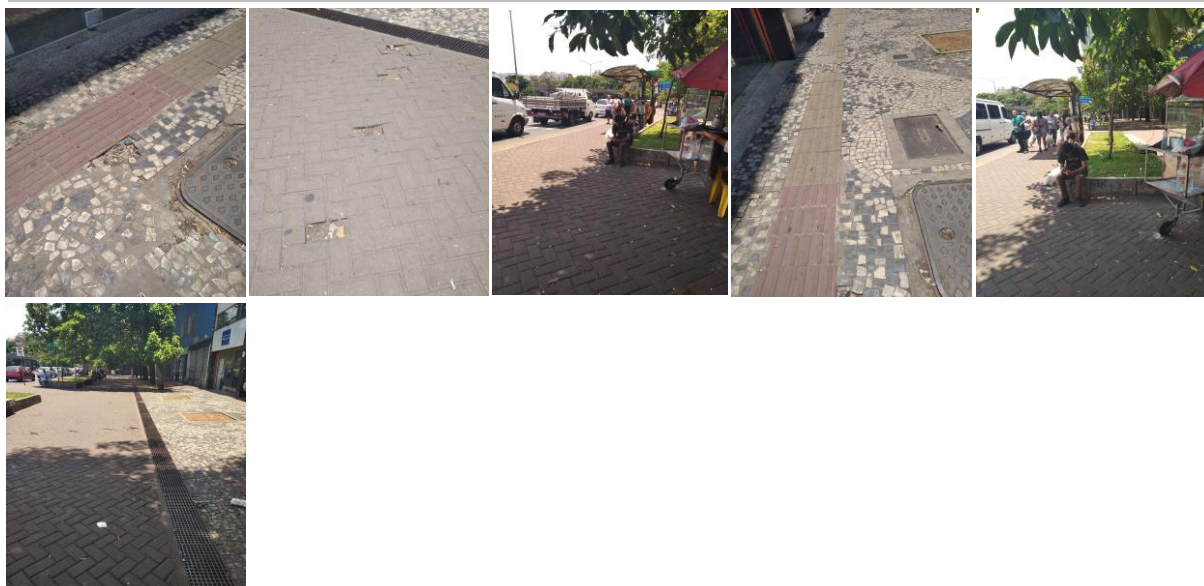
Fotos Complementares - Detalhes do Passeio

| ID | Itens Avaliados | Respostas | Nota |
|---|---|---|---|
| P_13 | Existe algum dispositivo de Drenagem sobre a calçada ? | Sim | 0 |
