## Lote 4 - Rota: Contorno

**FRATAR**  
ENGENHARIA CONSULTIVA

| Diagnóstico da Calçada | Qualidade do Serviço | |
| Endereço: Av.Contorno, 4910 | 62 | C |

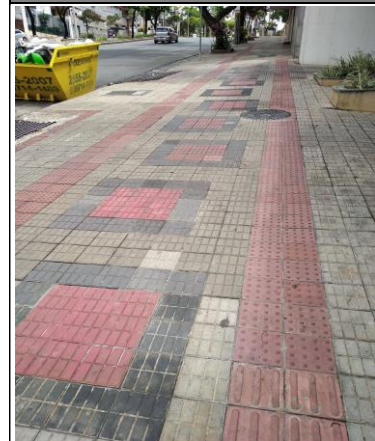
### Foto Geral

| ID | Itens Avaliados | Respostas | Nota |
|---|---|---|---|
| P_4 | Existência de Buracos ? | Poucos | 5 |
| P_5 | Condições Gerais do Piso e meio-fio da calçada ? | Regular | 5 |
| P_6 | Presença de desníveis ? | Leve | 7 |
| P_9 | A calçada Possui Rebaixamento de Veículos correto ? | Não | 0 |
| P_11 | O Passeio está no padrão da SMPU ? | Não | 0 |
| P_16 | Classificação geral da calçada pelo pesquisador. | Regular | 5 |

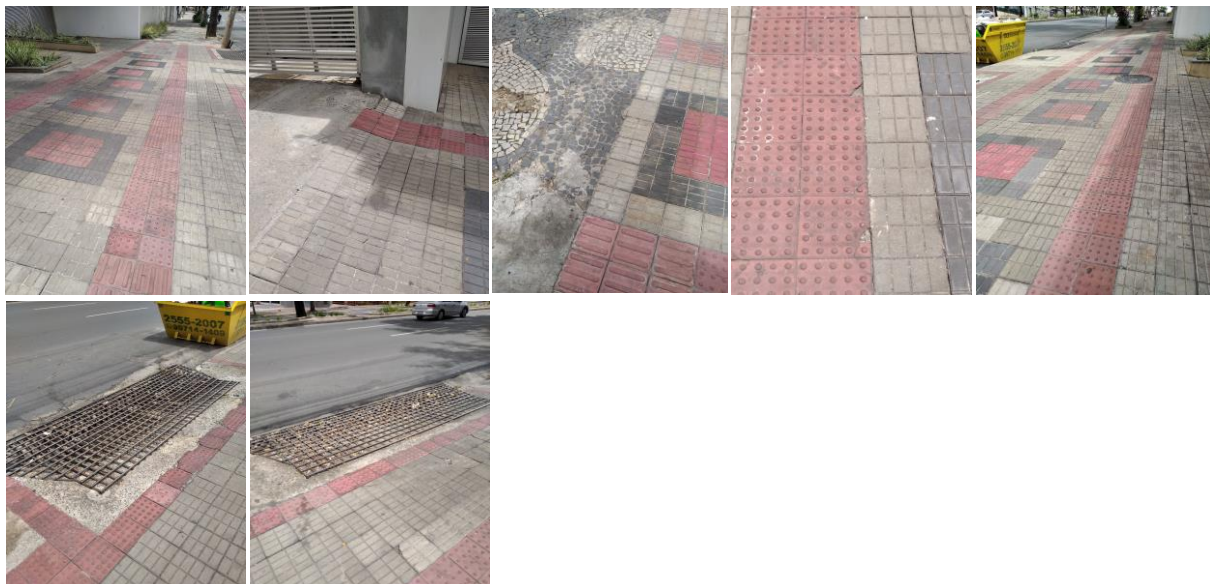
### Fotos Complementares - Detalhes do Passeio

| ID | Itens Avaliados | Respostas | Nota |
|---|---|---|---|
| P_8_8 | O piso tátil está em boas condições aparentes? | Não | 0 |
