## Lote 3 - Rota: Antônio Carlos II

| Diagnóstico da Calçada | Qualidade do Serviço | |
| Endereço: Av. Portugal, 1099 | 72 | B |
| Num. Lote CTM: 200066400145 | | |

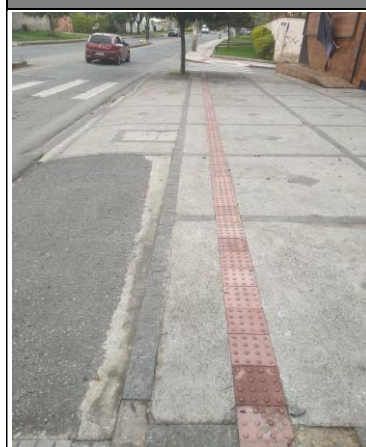
### Foto Geral

| ID | Itens Avaliados | Respostas | Nota |
|---|---|---|---|
| P_16 | Classificação geral da calçada pelo pesquisador. | Regular | 5 |

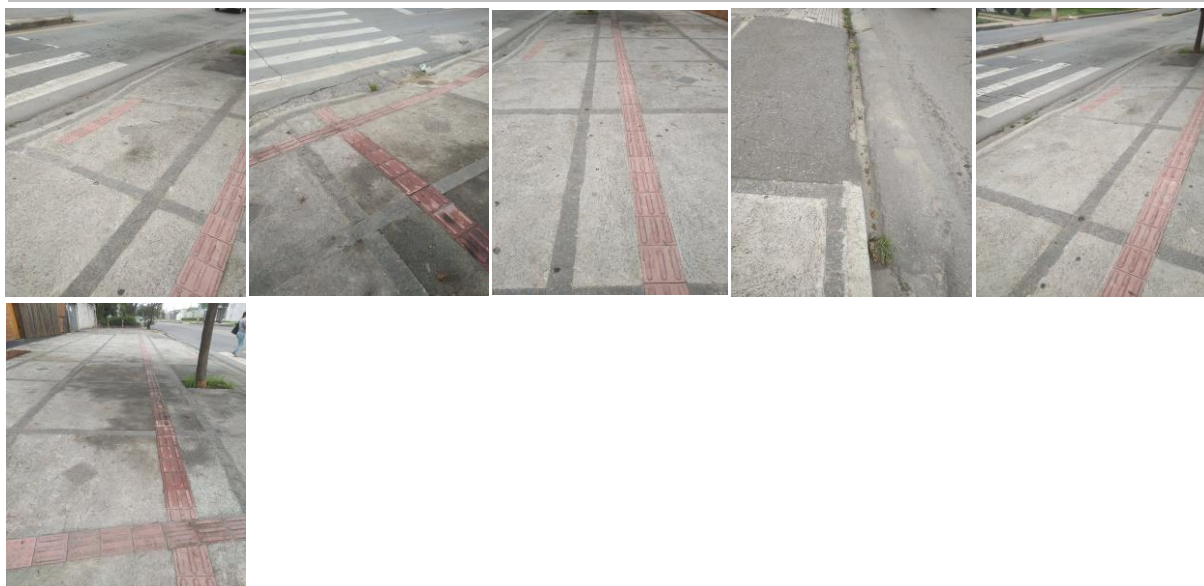
### Fotos Complementares - Detalhes do Passeio

| ID | Itens Avaliados | Respostas | Nota |
|---|---|---|---|
| P_7_1_2 | Se for do Tipo 1, O rebaixo tem abas conforme a norma ? | Não | -1 |
| P_7_3 | O rebaixo possui piso tátil ? | Tem só piso de alerta | -1 |
| P_7_3_1 | O piso tátil de alerta e direcional do rebaixo está conforme a norma ? | Não | -1 |
| P_8_1 | O piso tátil está no eixo da faixa livre ? | Não | 0 |
| P_8_9 | O piso tátil apresenta desenho com bom senso? | Não | 0 |
