## Lote 4 - Rota: Contorno

**FRATAR**  
ENGENHARIA CONSULTIVA

| Diagnóstico da Calçada | Qualidade do Serviço | |
|---|---|---|
| Endereço: Av.Contorno, 6675 | 63 | C |
| Data do Registro: 07/11/2019 16:50:23 | | |

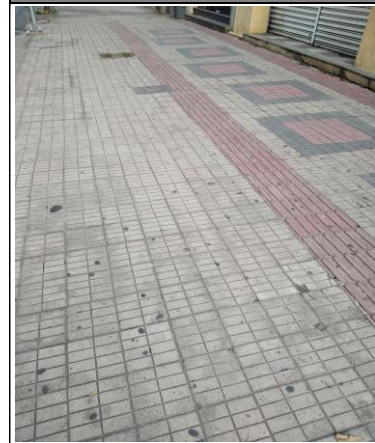
### Foto Geral

| ID | Itens Avaliados | Respostas | Nota |
|---|---|---|---|
| P_4 | Existência de Buracos ? | Poucos | 5 |
| P_6 | Presença de desníveis ? | Médio | 3 |
| P_11 | O Passeio está no padrão da SMPU ? | Não | 0 |
| P_16 | Classificação geral da calçada pelo pesquisador. | Regular | 5 |
