| Diagnóstico da Calçada | Qualidade do Serviço | |
| Endereço: Rua Professor Moraes, 43 | 46 | D |
| Data do Registro: 14/11/2019 07:55:50 | | |
| Num. Lote CTM: 10142500125 | | |

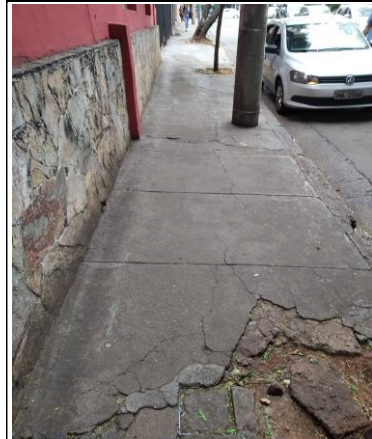
Foto Geral

| ID | Itens Avaliados | Respostas | Nota |
|---|---|---|---|
| P_4 | Existência de Buracos ? | Muitos | 0 |
| P_5 | Condições Gerais do Piso e meio-fio da calçada ? | Péssimo | 0 |
| P_16 | Classificação geral da calçada pelo pesquisador. | Ruim | 0 |
