# Lote 5 - Rota: Afonso Pena

**FRATAR**  
ENGENHARIA CONSULTIVA

| Diagnóstico da Calçada | Qualidade do Serviço | |
| Endereço: Av. Afonso Pena, 1996 | 88 | B |

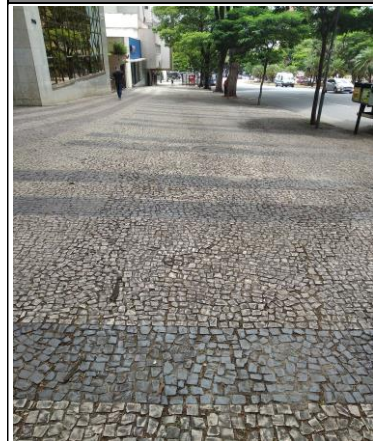
## Foto Geral

| ID | Itens Avaliados | Respostas | Nota |
|---|---|---|---|
| P_16 | Classificação geral da calçada pelo pesquisador. | Ótimo(a) | 10 |
