## Lote 3 - Rota: Leste 3

**FRATAR**  
ENGENHARIA CONSULTIVA

| Diagnóstico da Calçada | Qualidade do Serviço | |
| Endereço: Av. Andradas, s/nº | 57 | C |

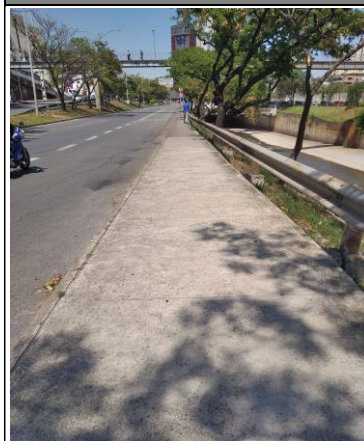
### Foto Geral

| ID | Itens Avaliados | Respostas | Nota |
|---|---|---|---|
| P_16 | Classificação geral da calçada pelo pesquisador. | Regular | 5 |

Observações: Entre a Estação Santa Efigênia e o Ribeirão Arrudas

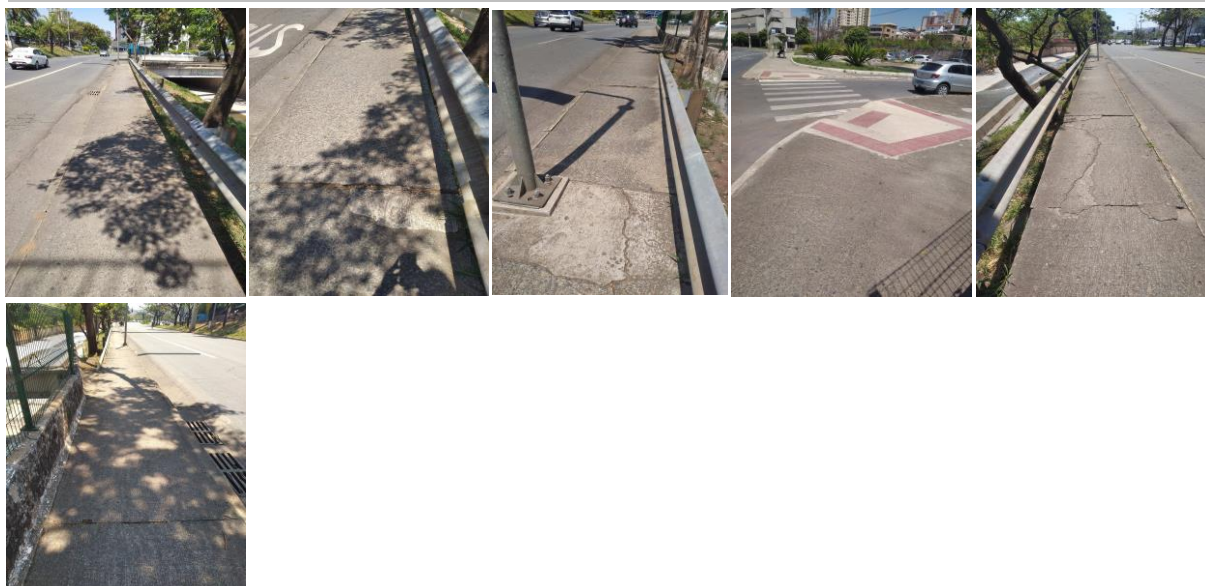
### Fotos Complementares - Detalhes do Passeio

| ID | Itens Avaliados | Respostas | Nota |
|---|---|---|---|
| P_4 | Existência de Buracos ? | Poucos | 5 |
| P_5 | Condições Gerais do Piso e meio-fio da calçada ? | Regular | 5 |

| ID | Itens Avaliados | Respostas | Nota |
|---|---|---|---|
| P_7_1_2 | Se for do Tipo 1, O rebaixo tem abas conforme a norma ? | Não | -1 |
| P_7_3 | O rebaixo possui piso tátil ? | Tem só piso de alerta | -1 |
