## Lote 3 - Rota: Leste 3

**FRATAR**  
ENGENHARIA CONSULTIVA

| Diagnóstico da Calçada | Qualidade do Serviço | |
| Endereço: Av. Andradas, 737 | 60 | C |

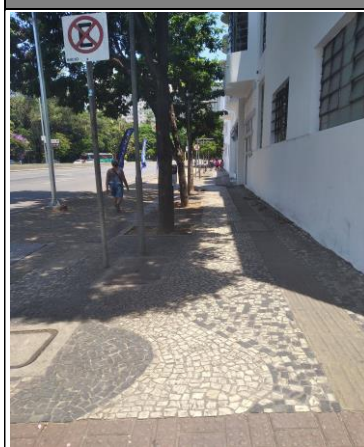
### Foto Geral

| ID | Itens Avaliados | Respostas | Nota |
|---|---|---|---|
| P_4 | Existência de Buracos ? | Muitos | 0 |
| P_5 | Condições Gerais do Piso e meio-fio da calçada ? | Regular | 5 |
| P_11 | O Passeio está no padrão da SMPU ? | Não | 0 |
| P_16 | Classificação geral da calçada pelo pesquisador. | Ruim | 0 |

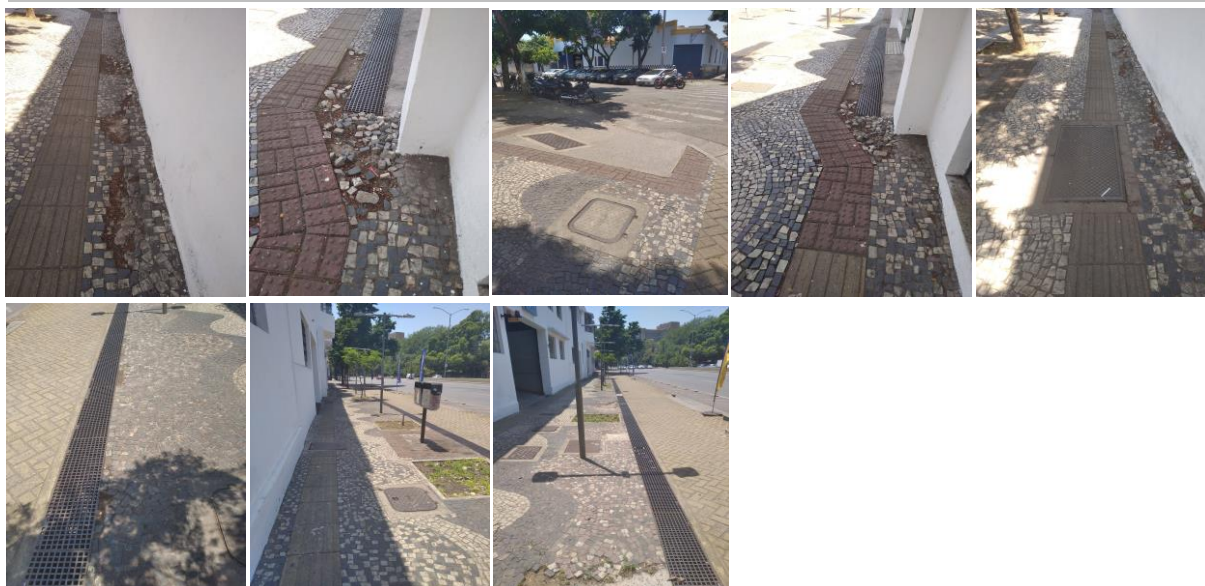
### Fotos Complementares - Detalhes do Passeio

| ID | Itens Avaliados | Respostas | Nota |
|---|---|---|---|
| P_7_1_2 | Se for do Tipo 1, O rebaixo tem abas conforme a norma ? | Não | -1 |
| P_7_3 | O rebaixo possui piso tátil ? | Tem só piso de alerta | -1 |
| P_7_3_1 | O piso tátil de alerta e direcional do rebaixo está conforme a norma ? | Não | -1 |
| P_8_1 | O piso tátil está no eixo da faixa livre ? | Não | 0 |
