# Lote 1 - Rota: Noroeste

| Diagnóstico da Calçada | Qualidade do Serviço | |
| Endereço: Av. Abílio Machado, 2305 | 68 | C |
| Data do Registro: 11/11/2019 17:14:33 | | |

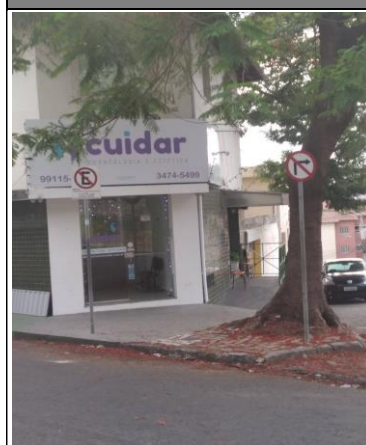
## Foto Geral

| ID | Itens Avaliados | Respostas | Nota |
|---|---|---|---|
| P_6 | Presença de desníveis ? | Médio | 3 |
| P_11 | O Passeio está no padrão da SMPU ? | Não | 0 |
| P_16 | Classificação geral da calçada pelo pesquisador. | Regular | 5 |
