# Lote 1 - Rota: Padre Pedro Pinto

**FRATAR**  
ENGENHARIA CONSULTIVA

| Diagnóstico da Calçada | Qualidade do Serviço | |
|---|---|---|
| Endereço: Rua Padre Pedro Pinto, 5894 | 58 | C |
| Num. Lote CTM: 190525500015 | | |

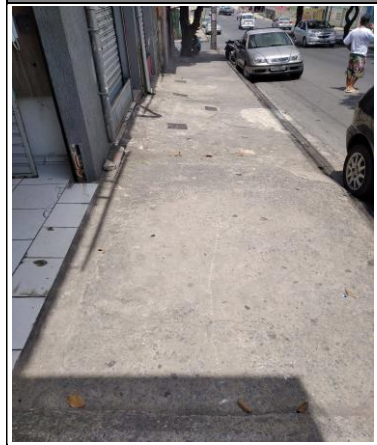
## Foto Geral

| ID | Itens Avaliados | Respostas | Nota |
|---|---|---|---|
| P_4 | Existência de Buracos ? | Poucos | 5 |
| P_5 | Condições Gerais do Piso e meio-fio da calçada ? | Regular | 5 |
| P_6 | Presença de desníveis ? | Médio | 3 |
| P_16 | Classificação geral da calçada pelo pesquisador. | Regular | 5 |

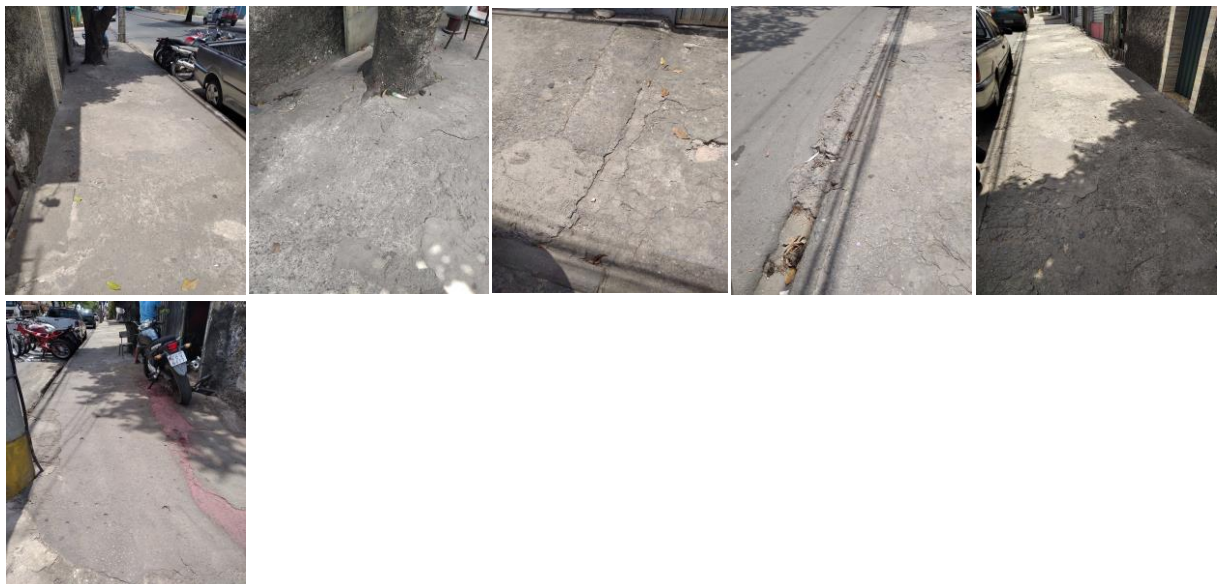
## Fotos Complementares - Detalhes do Passeio

| ID | Itens Avaliados | Respostas | Nota |
|---|---|---|---|
| P_9 | A calçada Possui Rebaixamento de Veículos correto ? | Não | 0 |
| P_11 | O Passeio está no padrão da SMPU ? | Não | 0 |
