# Lote 1 - Rota: Noroeste

**FRATAR**  
ENGENHARIA CONSULTIVA

| Diagnóstico da Calçada | Qualidade do Serviço | |
| Endereço: Av. Ivaí, 940 | 65 | C |

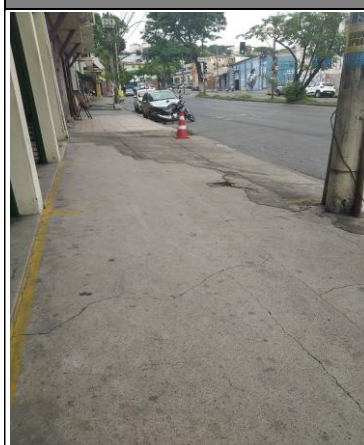
## Foto Geral

| ID | Itens Avaliados | Respostas | Nota |
|---|---|---|---|
| P_4 | Existência de Buracos ? | Poucos | 5 |
| P_5 | Condições Gerais do Piso e meio-fio da calçada ? | Regular | 5 |
| P_9 | A calçada Possui Rebaixamento de Veículos correto ? | Não | 0 |
| P_11 | O Passeio está no padrão da SMPU ? | Não | 0 |
| P_16 | Classificação geral da calçada pelo pesquisador. | Regular | 5 |
