## Lote 4 - Rota: Contorno

**FRATAR**  
ENGENHARIA CONSULTIVA

| Diagnóstico da Calçada | Qualidade do Serviço | |
| Endereço: Av.Contorno, 4117 | 39 | D |

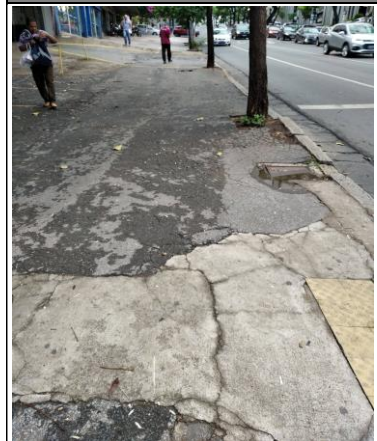
Foto Geral

| ID | Itens Avaliados | Respostas | Nota |
|---|---|---|---|
| P_4 | Existência de Buracos ? | Muitos | 0 |
| P_5 | Condições Gerais do Piso e meio-fio da calçada ? | Péssimo | 0 |
| P_6 | Presença de desníveis ? | Severo | 0 |
| P_16 | Classificação geral da calçada pelo pesquisador. | Ruim | 0 |
