# Lote 3 - Rota: Augusto de Lima

**FRATAR**  
ENGENHARIA CONSULTIVA

| Diagnóstico da Calçada | Qualidade do Serviço | |
| Endereço: Av. Augusto de Lima, 1276 | 75 | B |

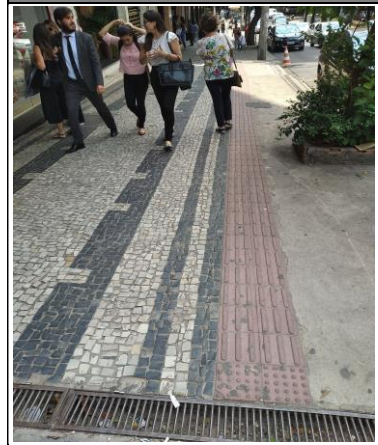
## Foto Geral

| ID | Itens Avaliados | Respostas | Nota |
|---|---|---|---|
| P_4 | Existência de Buracos ? | Poucos | 5 |
| P_6 | Presença de desníveis ? | Leve | 7 |
| P_11 | O Passeio está no padrão da SMPU ? | Não | 0 |
| P_16 | Classificação geral da calçada pelo pesquisador. | Regular | 5 |

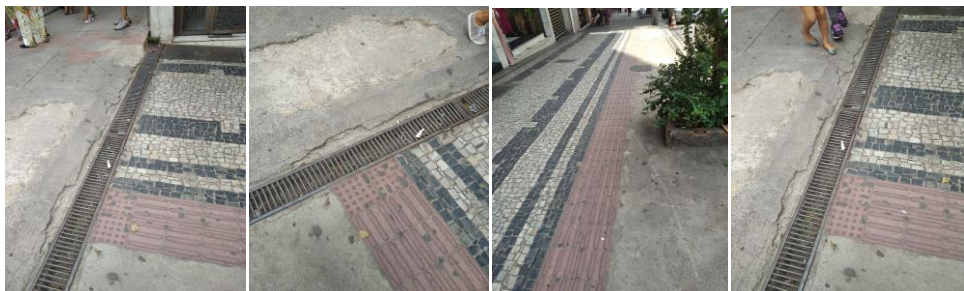
## Fotos Complementares - Detalhes do Passeio

| ID | Itens Avaliados | Respostas | Nota |
|---|---|---|---|
| P_8_1 | O piso tátil está no eixo da faixa livre ? | Não | 0 |
| P_8_7 | O piso tátil tem conexão com os lotes vizinhos? | Não | 0 |
| P_8_9 | O piso tátil apresenta desenho com bom senso? | Não | 0 |
