# Lote 5 - Rota: Afonso Pena

**FRATAR**  
ENGENHARIA CONSULTIVA

| Diagnóstico da Calçada | Qualidade do Serviço | |
| Endereço: Av. Afonso Pena, 3160 | 76 | B |

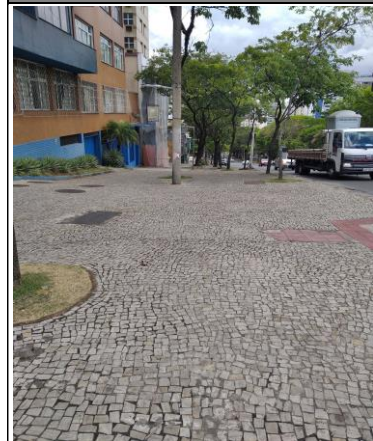
Foto Geral

| ID | Itens Avaliados | Respostas | Nota |
|---|---|---|---|
| P_5 | Condições Gerais do Piso e meio-fio da calçada ? | Regular | 5 |
| P_16 | Classificação geral da calçada pelo pesquisador. | Regular | 5 |

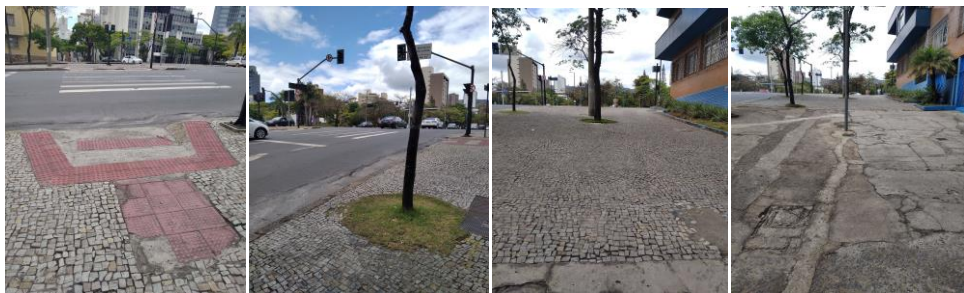
Fotos Complementares - Detalhes do Passeio

| ID | Itens Avaliados | Respostas | Nota |
|---|---|---|---|
| P_7_1_2 | Se for do Tipo 1, O rebaixo tem abas conforme a norma ? | Não | -1 |
| P_7_3 | O rebaixo possui piso tátil ? | Tem só piso de alerta | -1 |
