# Lote 4 - Rota: Raja Gabália

**FRATAR**  
ENGENHARIA CONSULTIVA

| Diagnóstico da Calçada | Qualidade do Serviço | |
| Endereço: Rua Curitiba, 879 | 61 | C |

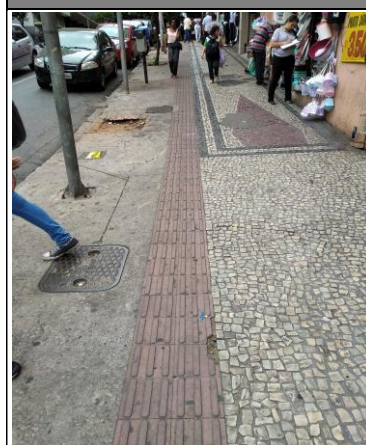
## Foto Geral

| ID | Itens Avaliados | Respostas | Nota |
|---|---|---|---|
| P_5 | Condições Gerais do Piso e meio-fio da calçada ? | Regular | 5 |
| P_16 | Classificação geral da calçada pelo pesquisador. | Regular | 5 |

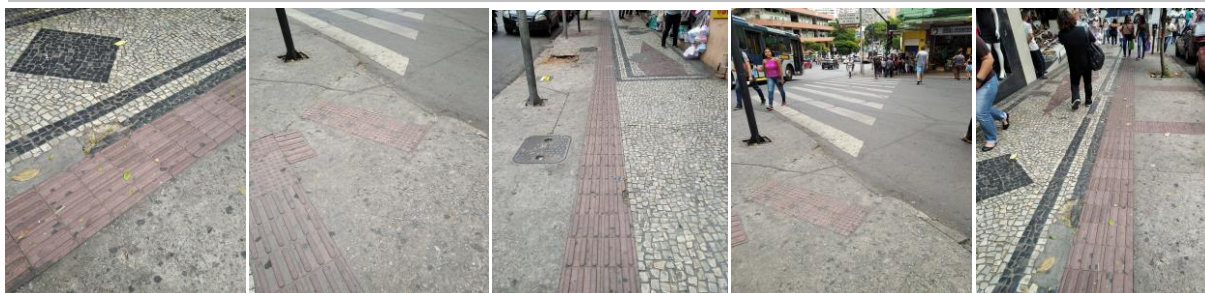
## Fotos Complementares - Detalhes do Passeio

| ID | Itens Avaliados | Respostas | Nota |
|---|---|---|---|
| P_4 | Existência de Buracos ? | Poucos | 5 |

| ID | Itens Avaliados | Respostas | Nota |
|---|---|---|---|
| P_7_3 | O rebaixo possui piso tátil ? | Tem só piso de alerta | -1 |
| P_7_3_1 | O piso tátil de alerta e direcional do rebaixo está conforme a norma ? | Não | -1 |
| P_8_1 | O piso tátil está no eixo da faixa livre ? | Não | 0 |
