## Lote 4 - Rota: Contorno

**FRATAR**  
ENGENHARIA CONSULTIVA

| Diagnóstico da Calçada | Qualidade do Serviço | |
| Endereço: Av.Contorno, 8616 | 40 | D |

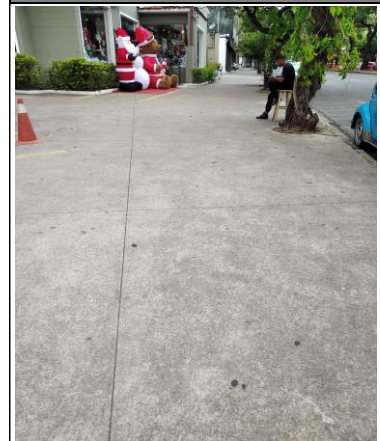
Foto Geral

| ID | Itens Avaliados | Respostas | Nota |
|---|---|---|---|
| P_4 | Existência de Buracos ? | Poucos | 5 |
| P_5 | Condições Gerais do Piso e meio-fio da calçada ? | Regular | 5 |
| P_7 | Tem rebaixamento de calçada para Pedestre ? | Não, mas deveria ter. | 0 |
| P_9 | A calçada Possui Rebaixamento de Veículos correto ? | Não | 0 |
| P_11 | O Passeio está no padrão da SMPU ? | Não | 0 |
| P_12 | A testada possui prática de estacionamento sobre o passeio ? | Sim | 0 |
| P_16 | Classificação geral da calçada pelo pesquisador. | Ruim | 0 |
