# Lote 1 - Rota: Padre Pedro Pinto

| Diagnóstico da Calçada | Qualidade do Serviço | |
| Endereço: Rua Padre Pedro Pinto, 2504 | 75 | B |
| Data do Registro: 21/11/2019 11:27:11 | | |

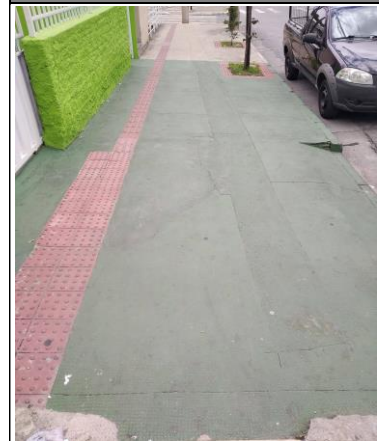
## Foto Geral

| ID | Itens Avaliados | Respostas | Nota |
|---|---|---|---|
| P_6 | Presença de desníveis ? | Médio | 3 |
| P_11 | O Passeio está no padrão da SMPU ? | Não | 0 |
| P_16 | Classificação geral da calçada pelo pesquisador. | Regular | 5 |

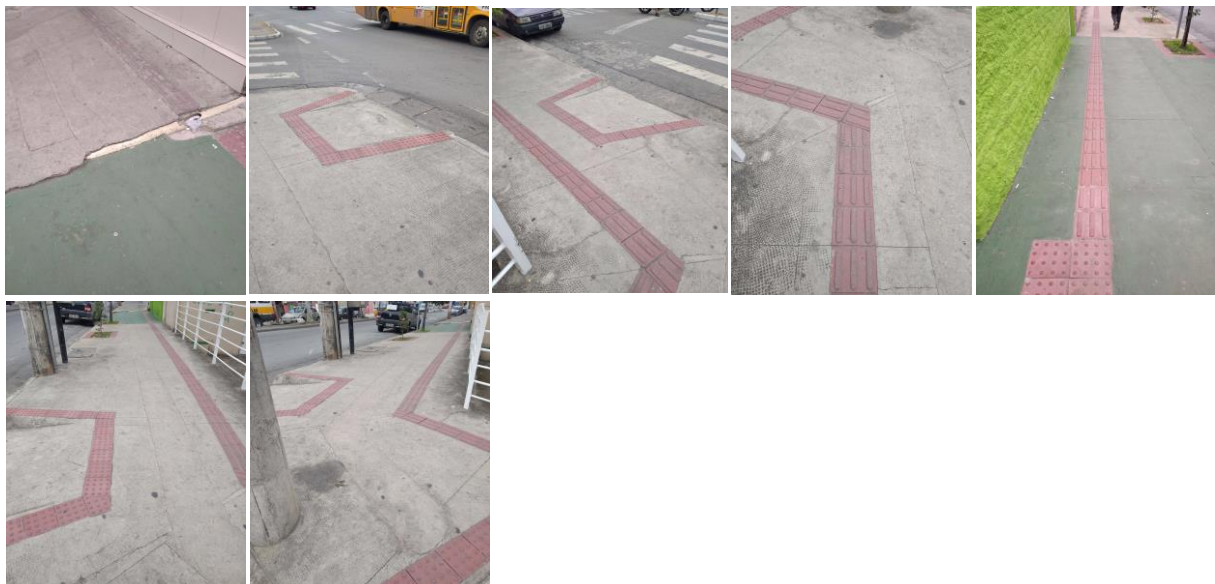
## Fotos Complementares - Detalhes do Passeio

| ID | Itens Avaliados | Respostas | Nota |
|---|---|---|---|
| P_7_1_2 | Se for do Tipo 1, O rebaixo tem abas conforme a norma ? | Não | -1 |
| P_7_3 | O rebaixo possui piso tátil ? | Tem só piso de alerta | -1 |
| P_7_3_1 | O piso tátil de alerta e direcional do rebaixo está conforme a norma ? | Não | -1 |
| P_8_1 | O piso tátil está no eixo da faixa livre ? | Não | 0 |
