# Lote 1 - Rota: Padre Pedro Pinto

| Diagnóstico da Calçada | Qualidade do Serviço | |
| Endereço: Rua Padre Pedro Pinto, 3186 | 45 | D |

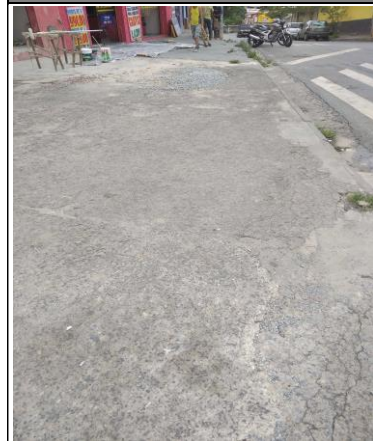
## Foto Geral

| ID | Itens Avaliados | Respostas | Nota |
|---|---|---|---|
| P_4 | Existência de Buracos ? | Poucos | 5 |
| P_5 | Condições Gerais do Piso e meio-fio da calçada ? | Péssimo | 0 |
| P_7 | Tem rebaixamento de calçada para Pedestre ? | Não, mas deveria ter. | 0 |
| P_11 | O Passeio está no padrão da SMPU ? | Não | 0 |
| P_16 | Classificação geral da calçada pelo pesquisador. | Ruim | 0 |
