## Lote 4 - Rota: Contorno

**FRATAR**  
ENGENHARIA CONSULTIVA

| Diagnóstico da Calçada | Qualidade do Serviço | |
| Endereço: Av.Contorno, 6064 | 63 | C |

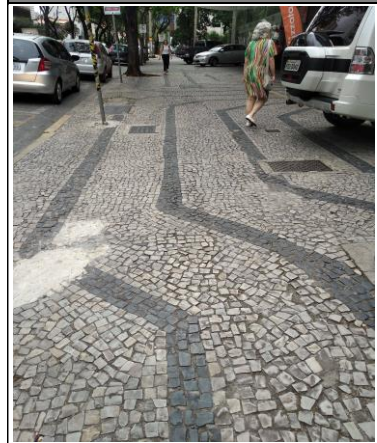
Foto Geral

| ID | Itens Avaliados | Respostas | Nota |
|---|---|---|---|
| P_4 | Existência de Buracos ? | Poucos | 5 |
| P_5 | Condições Gerais do Piso e meio-fio da calçada ? | Regular | 5 |
| P_12 | A testada possui prática de estacionamento sobre o passeio ? | Sim | 0 |
| P_16 | Classificação geral da calçada pelo pesquisador. | Regular | 5 |
