# Lote 4 - Rota: Raja Gabágia

**FRATAR**  
ENGENHARIA CONSULTIVA

| Diagnóstico da Calçada | Qualidade do Serviço | |
| Endereço: Av. Raja Gabaglia, 1786 | 51 | C |

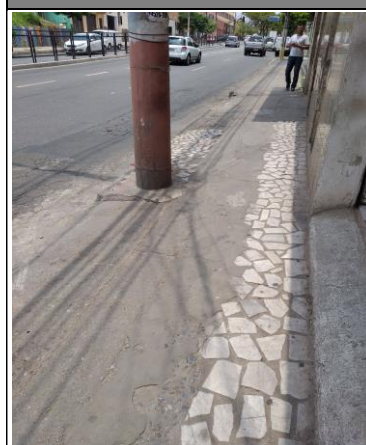
Foto Geral

| ID | Itens Avaliados | Respostas | Nota |
|---|---|---|---|
| P_4 | Existência de Buracos ? | Poucos | 5 |
| P_5 | Condições Gerais do Piso e meio-fio da calçada ? | Regular | 5 |
| P_12 | A testada possui prática de estacionamento sobre o passeio ? | Sim | 0 |
| P_16 | Classificação geral da calçada pelo pesquisador. | Regular | 5 |
