# Lote 1 - Rota: Padre Pedro Pinto

**FRATAR**  
ENGENHARIA CONSULTIVA

| Diagnóstico da Calçada | Qualidade do Serviço | |
|---|---|---|
| Endereço: Rua Padre Pedro Pinto, 440 | 78 | B |
| Data do Registro: 22/11/2019 10:59:04 | | |

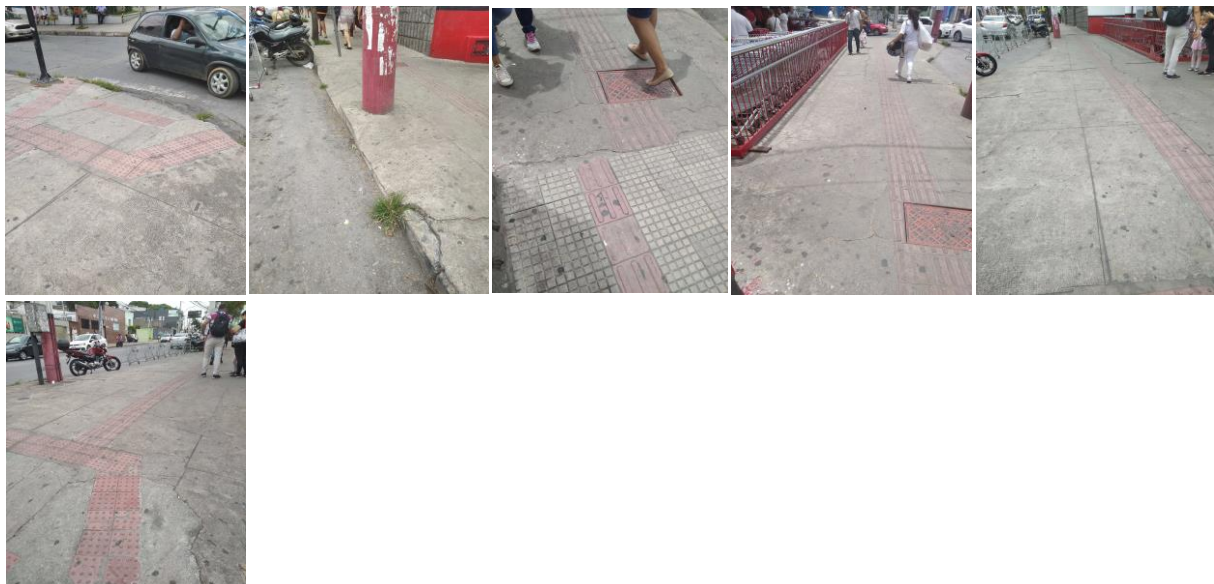
Fotos Complementares - Detalhes do Passeio

| ID | Itens Avaliados | Respostas | Nota |
|---|---|---|---|
| P_7_1_2 | Se for do Tipo 1, O rebaixo tem abas conforme a norma ? | Não | -1 |
| P_7_3 | O rebaixo possui piso tátil ? | Tem só piso de alerta | -1 |
