| Diagnóstico da Calçada | Qualidade do Serviço | |
| Endereço: Rua Professor Moraes, 600 | 83 | B |
| Num. Lote CTM: 10028700420 | | |

## Lote 5 - Rota: Afonso Pena

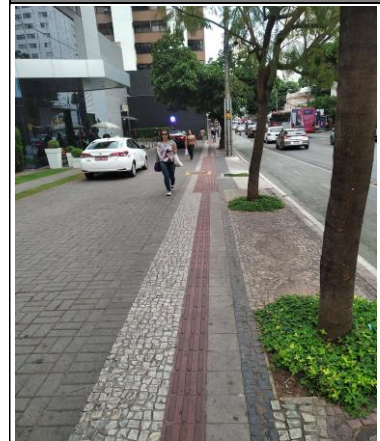
Foto Geral

| ID | Itens Avaliados | Respostas | Nota |
|---|---|---|---|
| P_3 | Tipo de revestimento da calçada ? | Pedra Portuguesa | 8 |
| P_11 | O Passeio está no padrão da SMPU ? | Não | 0 |
| P_16 | Classificação geral da calçada pelo pesquisador. | Regular | 5 |

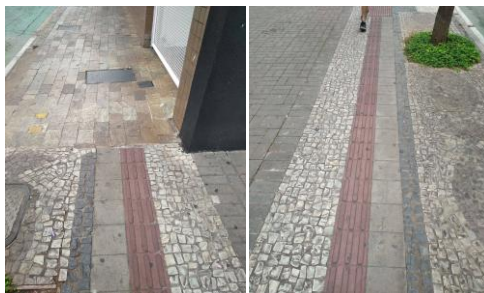
Fotos Complementares - Detalhes do Passeio

| ID | Itens Avaliados | Respostas | Nota |
|---|---|---|---|
| P_8_1 | O piso tátil está no eixo da faixa livre ? | Não | 0 |
| P_8_2 | Se tem uma leve mudança de direção está conforme a norma ? | Não | 0 |
