| Diagnóstico da Calçada | Qualidade do Serviço | |
| Endereço: Av. Portugal, 2819 | 28 | E |
| Data do Registro: 19/11/2019 10:21:09 | | |
| Num. Lote CTM: 200073700515 | | |

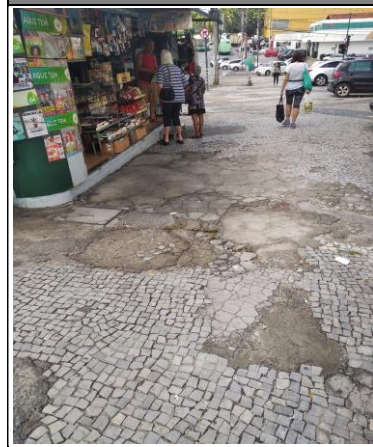
Foto Geral

| ID | Itens Avaliados | Respostas | Nota |
|---|---|---|---|
| P_4 | Existência de Buracos ? | Muitos | 0 |
| P_5 | Condições Gerais do Piso e meio-fio da calçada ? | Péssimo | 0 |
| P_6 | Presença de desníveis ? | Médio | 3 |
| P_16 | Classificação geral da calçada pelo pesquisador. | Ruim | 0 |

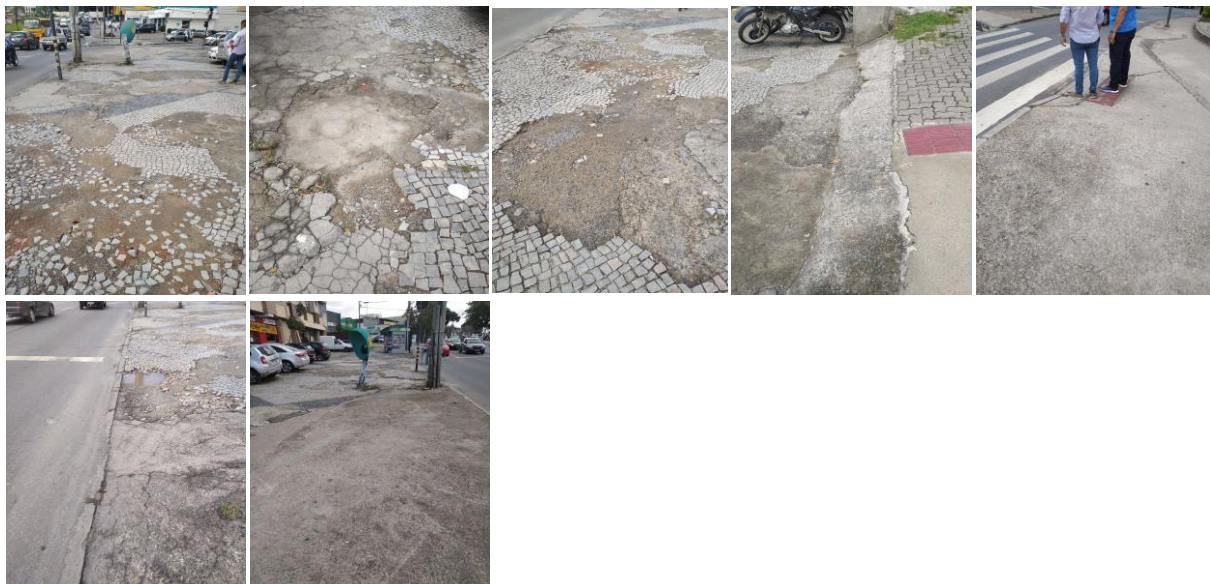
Fotos Complementares - Detalhes do Passeio

| ID | Itens Avaliados | Respostas | Nota |
|---|---|---|---|
| P_9 | A calçada Possui Rebaixamento de Veículos correto ? | Não | 0 |
| P_12 | A testada possui prática de estacionamento sobre o passeio ? | Sim | 0 |
