# Lote 4 - Rota: Raja Gabágia

**FRATAR**  
ENGENHARIA CONSULTIVA

| Diagnóstico da Calçada | Qualidade do Serviço | |
| Endereço: Av. Raja Gabágia, 4800 | 46 | D |

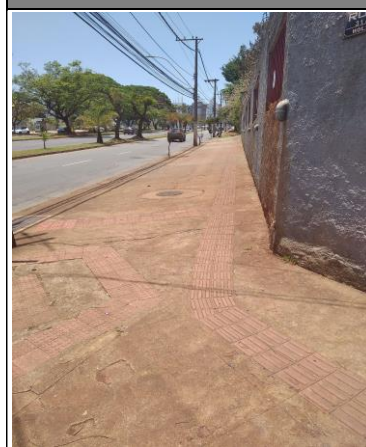
## Foto Geral

| ID | Itens Avaliados | Respostas | Nota |
|---|---|---|---|
| P_4 | Existência de Buracos ? | Muitos | 0 |
| P_5 | Condições Gerais do Piso e meio-fio da calçada ? | Regular | 5 |
| P_6 | Presença de desníveis ? | Médio | 3 |
| P_9 | A calçada Possui Rebaixamento de Veículos correto ? | Não | 0 |
| P_11 | O Passeio está no padrão da SMPU ? | Não | 0 |
| P_16 | Classificação geral da calçada pelo pesquisador. | Ruim | 0 |

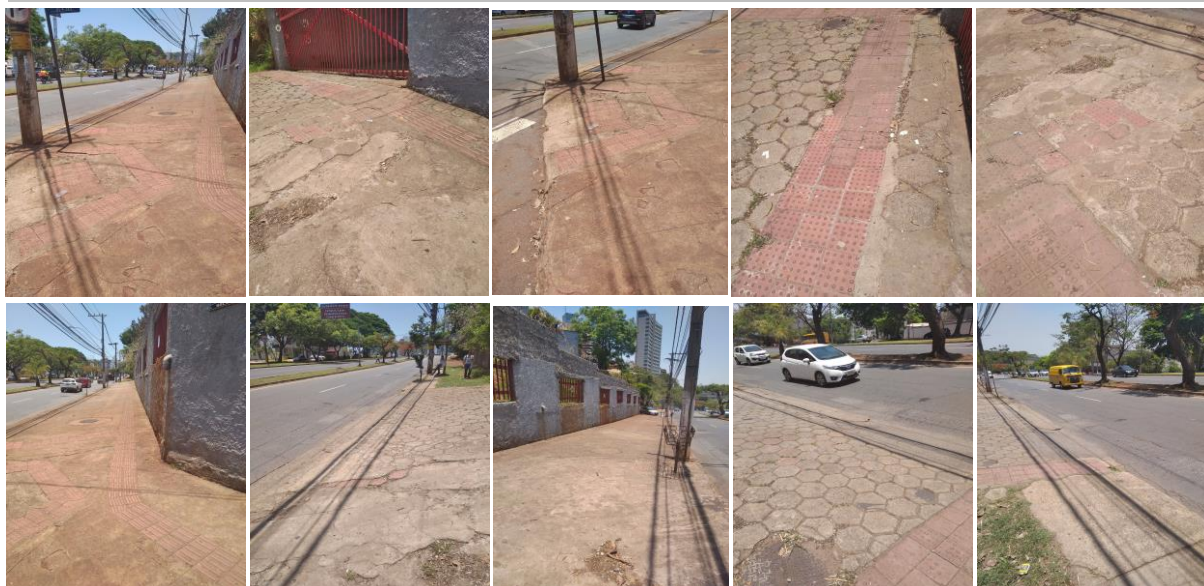
## Fotos Complementares - Detalhes do Passeio

| ID | Itens Avaliados | Respostas | Nota |
|---|---|---|---|
| P_7_1_2 | Se for do Tipo 1, O rebaixo tem abas conforme a norma ? | Não | -1 |
| P_7_3 | O rebaixo possui piso tátil ? | Tem só piso de alerta | -1 |
| P_8_1 | O piso tátil está no eixo da faixa livre ? | Não | 0 |
| P_8_8 | O piso tátil está em boas condições aparentes? | Não | 0 |
