## Lote 3 - Rota: Leste 3

| Diagnóstico da Calçada | Qualidade do Serviço | |
| Endereço: Av. Andradas, s/nº | 70 | C |
| Data do Registro: 11/11/2019 11:13:18 | | |

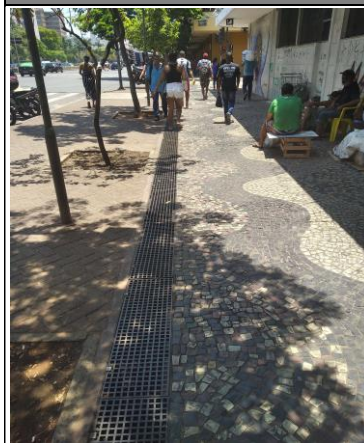
### Foto Geral

| ID | Itens Avaliados | Respostas | Nota |
|---|---|---|---|
| P_16 | Classificação geral da calçada pelo pesquisador. | Regular | 5 |

Observações: Acesso através da Rua dos Tupinambás, 19

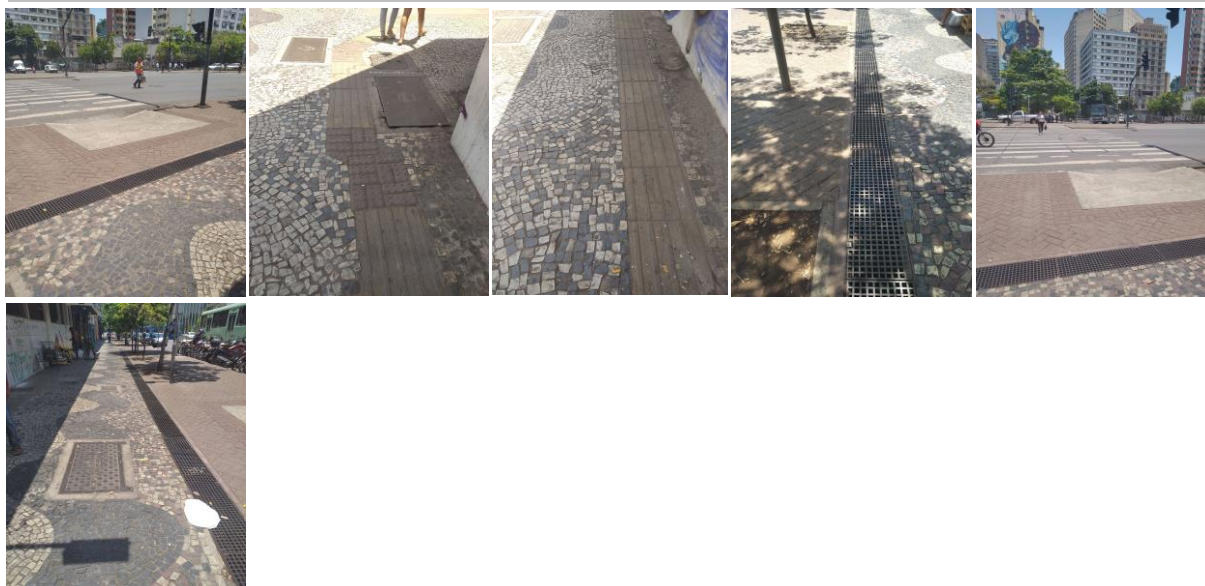
### Fotos Complementares - Detalhes do Passeio

| ID | Itens Avaliados | Respostas | Nota |
|---|---|---|---|
| P_7_1_2 | Se for do Tipo 1, O rebaixo tem abas conforme a norma ? | Não | -1 |
| P_7_3 | O rebaixo possui piso tátil ? | Tem só piso de alerta | -1 |
| P_7_3_1 | O piso tátil de alerta e direcional do rebaixo está conforme a norma ? | Não | -1 |
