## Lote 4 - Rota: Raja Gabágia

| Diagnóstico da Calçada | Qualidade do Serviço | |
| Endereço: Av. Raja Gabágia, 3600 | 70 | C |
| Data do Registro: 11/11/2019 09:54:02 | | |

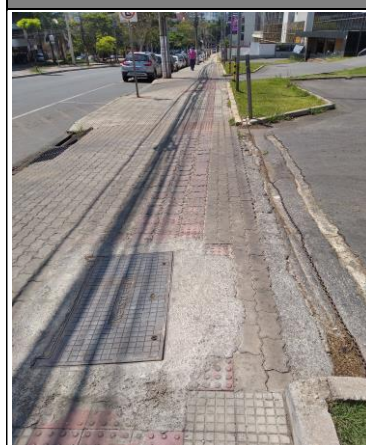
### Foto Geral

| ID | Itens Avaliados | Respostas | Nota |
|---|---|---|---|
| P_4 | Existência de Buracos ? | Poucos | 5 |
| P_5 | Condições Gerais do Piso e meio-fio da calçada ? | Regular | 5 |
| P_16 | Classificação geral da calçada pelo pesquisador. | Regular | 5 |

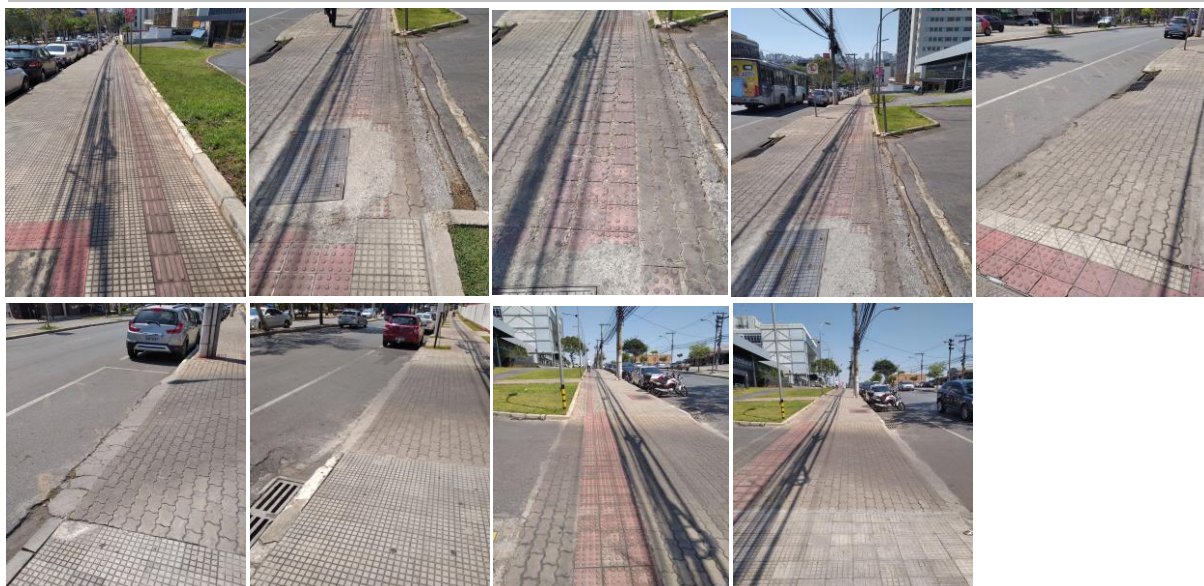
### Fotos Complementares - Detalhes do Passeio

| ID | Itens Avaliados | Respostas | Nota |
|---|---|---|---|
| P_8_1 | O piso tátil está no eixo da faixa livre ? | Não | 0 |
| P_8_8 | O piso tátil está em boas condições aparentes? | Não | 0 |
