## Lote 4 - Rota: Contorno

| Diagnóstico da Calçada | Qualidade do Serviço | |
| Endereço: Av.Contorno, 7190 | 73 | B |
| Data do Registro: 31/10/2019 15:05:55 | | |

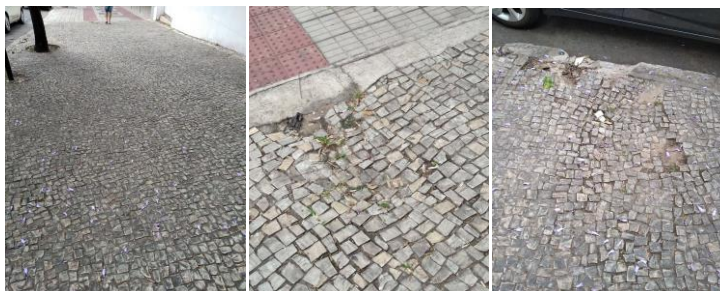
### Fotos Complementares - Detalhes do Passeio

| ID | Itens Avaliados | Respostas | Nota |
|---|---|---|---|
| P_4 | Existência de Buracos ? | Poucos | 5 |
| P_5 | Condições Gerais do Piso e meio-fio da calçada ? | Regular | 5 |
