## Lote 3 - Rota: Antônio Carlos II

| Diagnóstico da Calçada | Qualidade do Serviço | |
| Endereço: Av. Portugal, 986 | 59 | C |

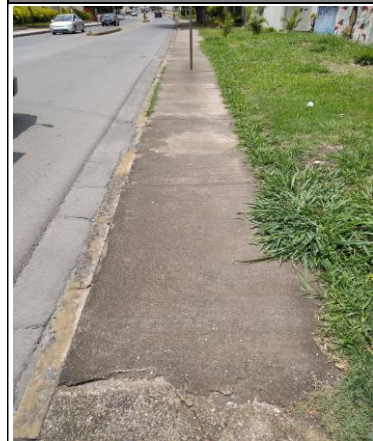
### Foto Geral

| ID | Itens Avaliados | Respostas | Nota |
|---|---|---|---|
| P_4 | Existência de Buracos ? | Poucos | 5 |
| P_5 | Condições Gerais do Piso e meio-fio da calçada ? | Regular | 5 |
| P_16 | Classificação geral da calçada pelo pesquisador. | Regular | 5 |
