| Diagnóstico da Calçada | Qualidade do Serviço | |
| Endereço: Av. Augusto de Lima, 1442 | 48 | D |
| Data do Registro: 07/11/2019 10:20:17 | | |

## Lote 3 - Rota: Augusto de Lima

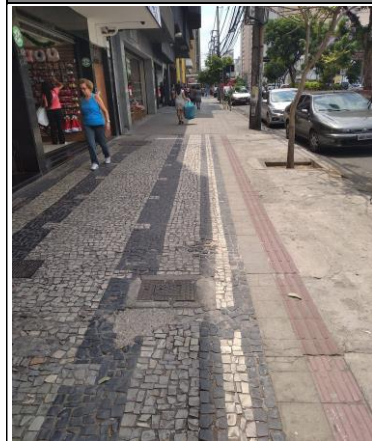
Foto Geral

| ID | Itens Avaliados | Respostas | Nota |
|---|---|---|---|
| P_4 | Existência de Buracos ? | Muitos | 0 |
| P_5 | Condições Gerais do Piso e meio-fio da calçada ? | Péssimo | 0 |
| P_16 | Classificação geral da calçada pelo pesquisador. | Ruim | 0 |
