# Lote 5 - Rota: Sul

**FRATAR**  
ENGENHARIA CONSULTIVA

| Diagnóstico da Calçada | Qualidade do Serviço | |
| Endereço: Av. Nossa Sra. Do Carmo, 900 | 42 | D |

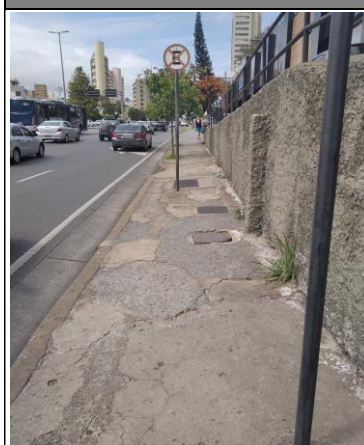
Foto Geral

| ID | Itens Avaliados | Respostas | Nota |
|---|---|---|---|
| P_4 | Existência de Buracos ? | Muitos | 0 |
| P_5 | Condições Gerais do Piso e meio-fio da calçada ? | Péssimo | 0 |
| P_6 | Presença de desníveis ? | Leve | 7 |
| P_12 | A testada possui prática de estacionamento sobre o passeio ? | Sim | 0 |
| P_16 | Classificação geral da calçada pelo pesquisador. | Ruim | 0 |
