# Lote 5 - Rota: Afonso Pena

| Diagnóstico da Calçada | Qualidade do Serviço | |
| Endereço: Av. Afonso Pena, 732 | 68 | C |
| Num. Lote CTM: 10436300205 | | |

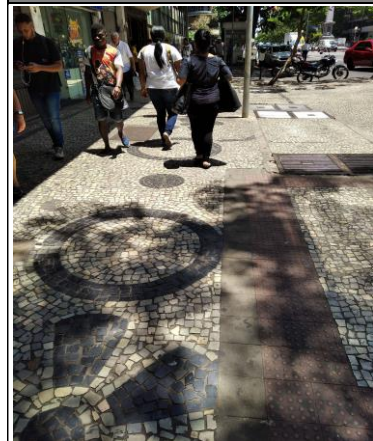
Foto Geral

| ID | Itens Avaliados | Respostas | Nota |
|---|---|---|---|
| P_4 | Existência de Buracos ? | Poucos | 5 |
| P_16 | Classificação geral da calçada pelo pesquisador. | Regular | 5 |

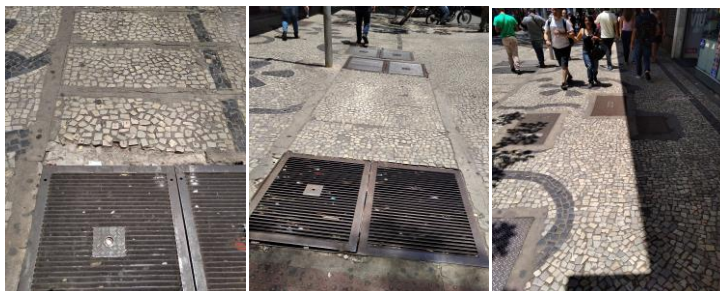
Fotos Complementares - Detalhes do Passeio

| ID | Itens Avaliados | Respostas | Nota |
|---|---|---|---|
| P_13 | Existe algum dispositivo de Drenagem sobre a calçada ? | Sim | 0 |

| ID | Itens Avaliados | Respostas | Nota |
|---|---|---|---|
| P_13_1 | Dispositivo de Drenagem está devidamente instalado e bem conservado? | Sim | 0 |
| P_13_2 | Dispositivo de Drenagem oferece risco para caminamento seguro de pedestre? | Não | 0 |
