# Lote 4 - Rota: Raja Gabágia

**FRATAR**  
ENGENHARIA CONSULTIVA

| Diagnóstico da Calçada | Qualidade do Serviço | |
| Endereço: Rua Curitiba, 1033 | 68 | C |

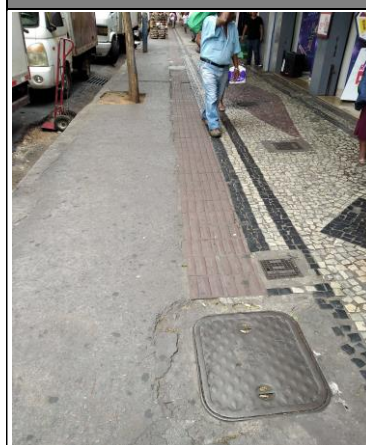
## Foto Geral

| ID | Itens Avaliados | Respostas | Nota |
|---|---|---|---|
| P_5 | Condições Gerais do Piso e meio-fio da calçada ? | Regular | 5 |
| P_16 | Classificação geral da calçada pelo pesquisador. | Regular | 5 |

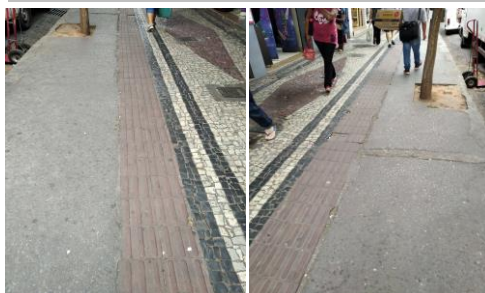
## Fotos Complementares - Detalhes do Passeio

| ID | Itens Avaliados | Respostas | Nota |
|---|---|---|---|
| P_8_1 | O piso tátil está no eixo da faixa livre ? | Não | 0 |
| P_8_2 | Se tem uma leve mudança de direção está conforme a norma ? | Não | 0 |
