# Lote 1 - Rota: Padre Pedro Pinto

| Diagnóstico da Calçada | Qualidade do Serviço | |
| Endereço: Rua Padre Pedro Pinto, 6310 | 37 | D |
| Num. Lote CTM: 190522700200 | | |

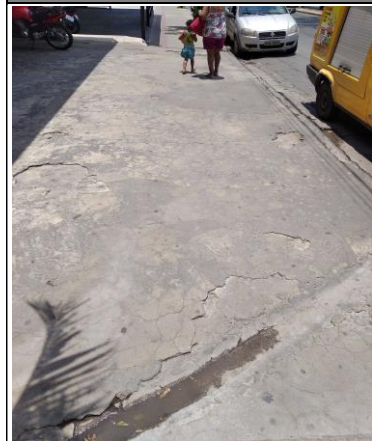
## Foto Geral

| ID | Itens Avaliados | Respostas | Nota |
|---|---|---|---|
| P_5 | Condições Gerais do Piso e meio-fio da calçada ? | Péssimo | 0 |
| P_6 | Presença de desníveis ? | Severo | 0 |
| P_16 | Classificação geral da calçada pelo pesquisador. | Ruim | 0 |
