## Lote 4 - Rota: Contorno

| Diagnóstico da Calçada | Qualidade do Serviço | |
| Endereço: Av.Contorno, s/nº | 49 | D |
| Data do Registro: 05/11/2019 12:11:29 | | |

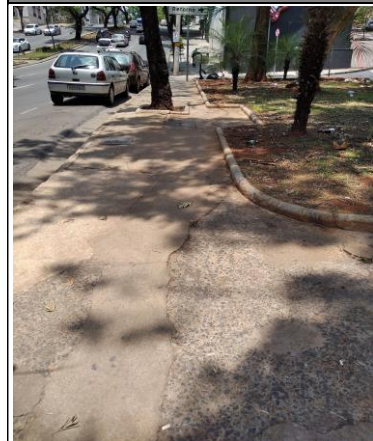
### Foto Geral

| ID | Itens Avaliados | Respostas | Nota |
|---|---|---|---|
| P_4 | Existência de Buracos ? | Muitos | 0 |
| P_5 | Condições Gerais do Piso e meio-fio da calçada ? | Péssimo | 0 |
| P_16 | Classificação geral da calçada pelo pesquisador. | Ruim | 0 |

Observações: Canteiro Central

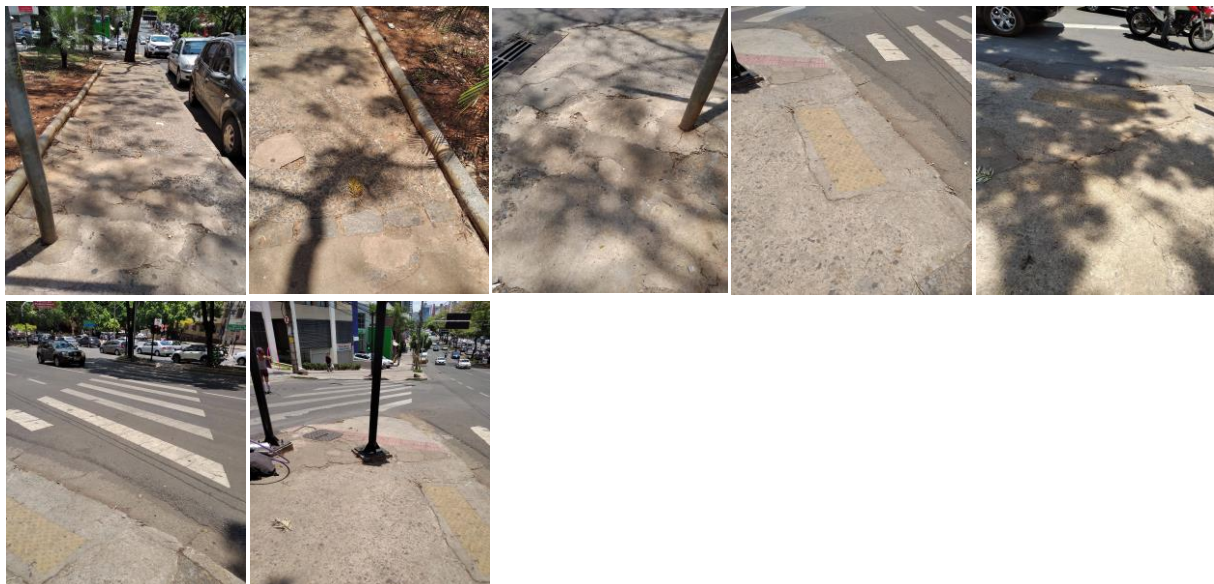
### Fotos Complementares - Detalhes do Passeio

| ID | Itens Avaliados | Respostas | Nota |
|---|---|---|---|
| P_7_3 | O rebaixo possui piso tátil ? | Tem só piso de alerta | -1 |
